Salgsobjekt: Fritidseiendom
Eierform: Eiet
Byggeår: 1965/2020
BRA-i/BRA Total 53/53 kvm
Tomtstr.: 349.2 m²
Soverom: 3
Antall rom: 3
Gnr./bnr. Gnr. 79, bnr. 6
Oppdragsnr.: 1304250016

Hytte med meget solrik beliggenhet i naturskjønne og sjønære omgivelser! | 3 Sov |

Befaringsdato: 10.03.2025

Rapportdato: 17.03.2025

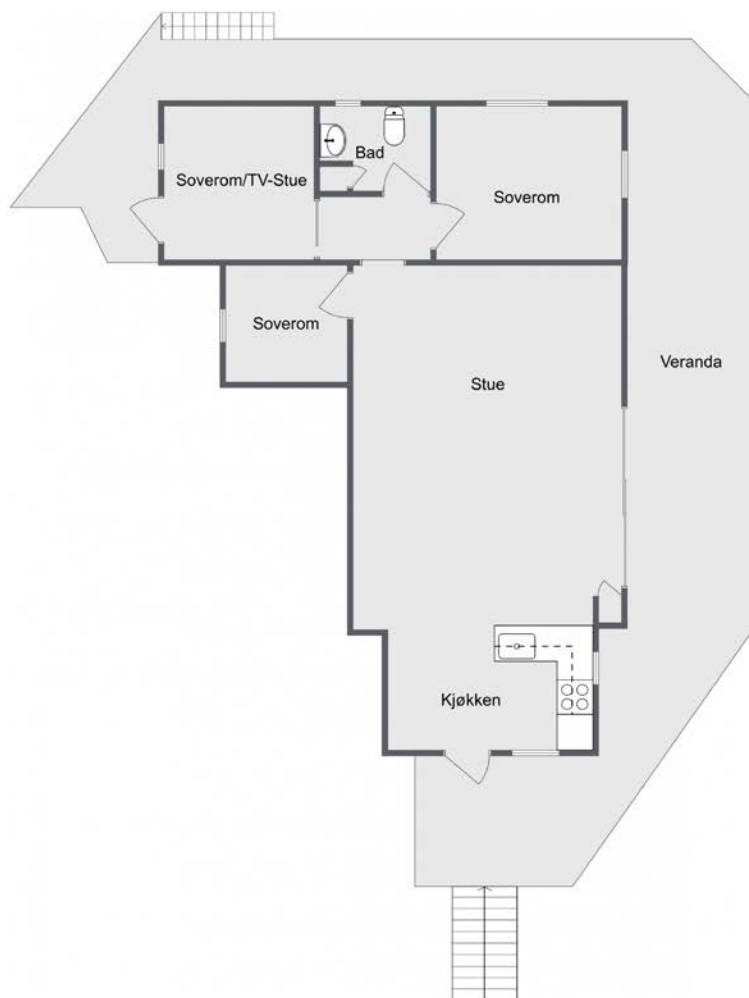
1. Etasje

Plantegningen er ikke i målestokk og noe avvik kan forekomme.
Megler/selger tar ikke ansvar for evt. feil.

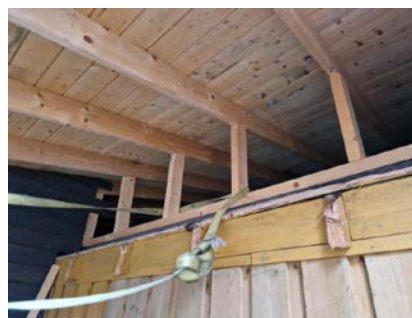
Fritidsboligens takkonstruksjonen består av plassbygget sadlet bærende på yttervegg og innervegg/dragere i trevirke. Konstruksjonen er bygget med lufting ved raft. Inspisert fra underside og loft ble ingen tegn til kondens eller fukt inntrengning fra takteking ble registrert. Konstruksjonen er isolert med 15 cm isolasjon i hulrom/loft når fritidsboligen er renovert. Deler av konstruksjonen etablert over eldre takverk. Se bilde, Noe gjenstående arbeider mot nord.

Gjenstående arbeider. Bør lukkes.

Konstruksjonen bør lukkes.

Kostnadsestimat: Under 10 000
