Familievennlig rekkehus med 3 soverom og solrik uteplass med plen, terrasse og veranda

Velkommen til Skrefjellvegen 32B - et trivelig og velholdt rekkehus beliggende i det familievennlige området Hortemo på Nodeland. Her bor du i rolige og trygge omgivelser med nærhet til flotte turområder, lite støy og gode oppvekstvilkår. Skoler, barnehager og dagligvarebutikker finnes i nærområdet, og det er enkel tilgang til offentlig transport som gjør hverdagen smidig.

Befaringsdato: 05.05.2026

Rapportdato: 08.05.2026

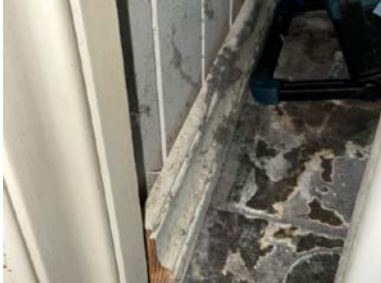
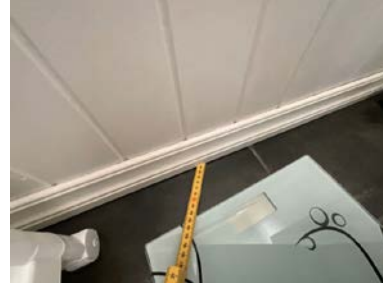
TG 3 Overflater Gulv

- Det er vindu/dør med ikke fuktbestandige materialer i våtsonen (ved vask, dusj, badekar, osv.), løsningen eller byggematerialet er uegnet.
- Det er uegnede materialer i våtsoner.

- Uten membran/tettesjikt er det høy risiko for at vann trenger gjennom konstruksjonene og kan medføre fuktskader.

- Påviste avvik må utbedres, gulvet må bygges med riktig fall.
- Overflater må utbedres eller skiftes.

Kostnad må sees i sammenheng med de andre avvikene i rommet.

Kostnadsestimat: 20 000 - 100 000

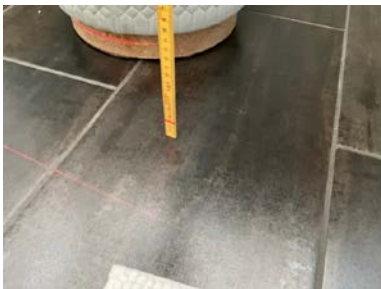
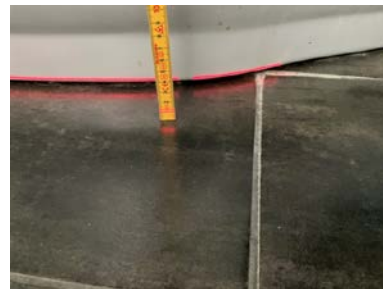
TG 3 Sluk, membran og tettesjikt

- Mer enn halvparten av forventet brukstid er passert på membranløsningen.
- Sluk har begrenset mulighet for inspeksjon og rengjøring.
- Det er ikke tilfredsstillende membran/tettesjikt på våtrommet.
- Det er ikke etablert membran/tettesjikt i våtsoner. Dette innebærer høy risiko for fuktinntrenging i konstruksjonen og gir TG3 i henhold til NS 3600.

- Uten membran/tettesjikt er det høy risiko for at vann trenger gjennom konstruksjonene og kan medføre fuktskader.

Kostnad må sees i sammenheng med de andre avvikene i rommet.
