# Familievennlig rekkehus med 3 soverom og solrik uteplass med plen, terrasse og veranda

# Innhold

Befaringsdato: 05.05.2026

Rapportdato: 08.05.2026

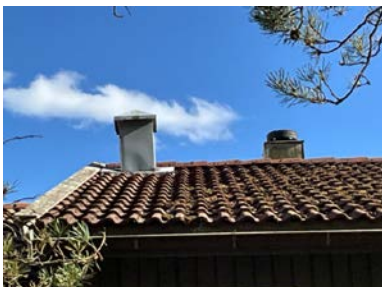
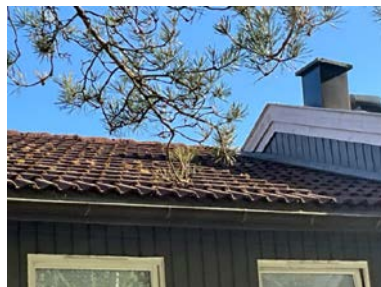
Det er ikke avdekket synlige skader fra tilgjengelig inspeksjonspunkt. Dette utelukker imidlertid ikke at det kan foreligge skader eller mangler som kun kan avdekkes ved besiktigelse direkte på takflaten.

Det foreligger derfor en iboende risiko knyttet til takets faktiske tilstand. Det er flere fuktmerker i undertaket. Fuktmerker er normalt på eldre bygg, det er ikke unormalt at det ved mye nedbør eller snø kommer vann inn på undertaket.

Det er fuktmerker i undertaket. Fuktmerker er normalt på eldre bygg, det er ikke unormalt at det ved mye nedbør eller snø kommer vann inn på undertaket.

- Tidspunkt for utskiftning av undertak nærmer seg.
- Når takteking og undertak begynner å bli gamle, øker risikoen for lekkasjer, noe som kan føre til omfattende og kostbare reparasjoner av underliggende konstruksjoner dersom en ikke foretar tiltak på konstruksjonene før dette oppstår.
- Tidspunkt for utskiftning av takteking nærmer seg.

Bytte takstein ved behov da det ved knekte stein er fare for vann på undertaket og fukt/råte i underliggende konstruksjoner.

Eldre takteking og undertak krever jevnlig kontroll og vedlikehold. Det bør påregnes utskiftning av undertak og takteking på sikt som følge av alder og naturlig slitasje. Systematisk vedlikehold og utbedring av skader ved behov kan forlenge takets gjenværende levetid.

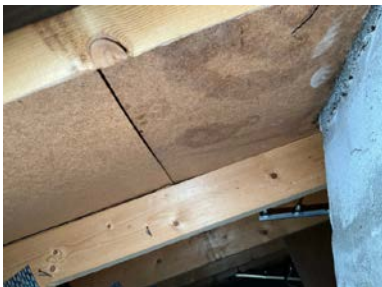
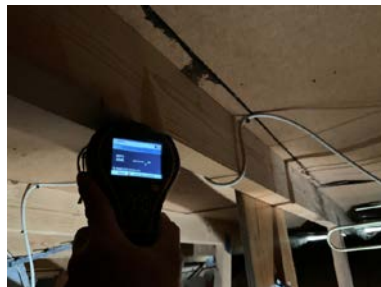
- Det er påvist fuktskjolder/skader i takkonstruksjonen.
- Konstruksjonene har skjevheter.

Skjevhetene på kaldtloftet er samme som på resten av bygget.

Utskifting av tekking bør påregnes.

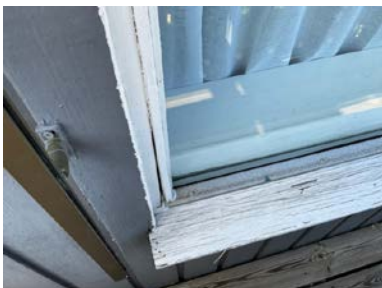
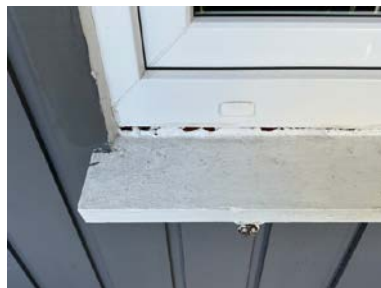
Mangler beslag under vinduet, fare for vann inn bak kledningen.

- Det må påregnes noe vedlikehold og at enkelte vinduer må skiftes ut.

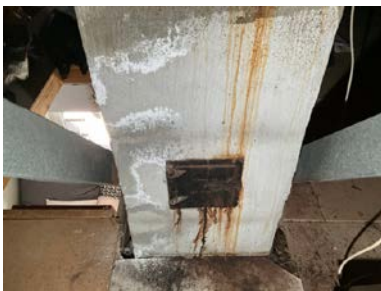
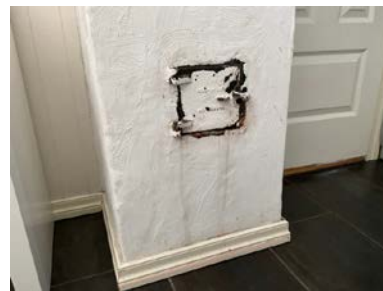
Eldre piper kan bli mer utsatt for sprekker, lekkasjer eller andre skader, noe som kan føre til funksjonsfeil eller behov for reparasjoner. Fuktmerker under feiluke og sotluke indikerer utettheter i beslag på pipen.

- Tidspunkt for piperehabilitering nærmer seg.

Eldre pipeløp har økt risiko for slitasje i innvendig foring, fuger og overganger. Over tid kan dette medføre redusert tetthet, svekket trekk eller behov for rehabilitering. Selv om det ikke er registrert tegn til akutt funksjonssvikt ved befaring, må aldersrelatert nedbrytning og økt vedlikeholdsbehov påregnes. Det anbefales jevnlig kontroll og oppfølging i henhold til kommunal feiing og tilsyn. Ved tegn til dårlig trekk, sprekke-dannelser eller lekkasje bør nærmere undersøkelser foretas. Rehabilitering eller innvendig rørføring kan bli aktuelt på sikt som følge av alder og naturlig slitasje.

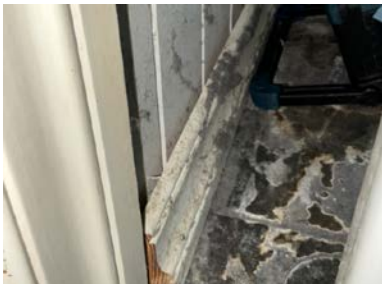
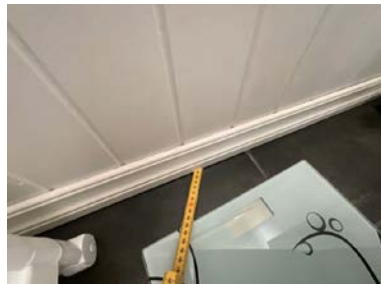
- Det er vindu/dør med ikke fuktbestandige materialer i våtsonen (ved vask, dusj, badekar, osv.), løsningen eller byggematerialet er uegnet.
- Det er uegnede materialer i våtsoner.

- Uten membran/tettesjikt er det høy risiko for at vann trenger gjennom konstruksjonene og kan medføre fuktskader.

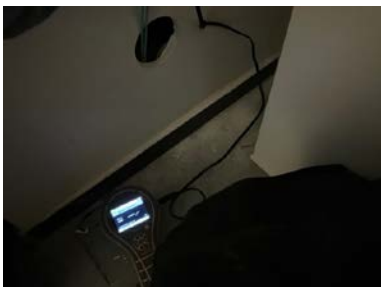
Hulltaking er foretatt uten å påvise unormale forhold. Hulltaking er foretatt bak våtsone for dusjen. Fuktkvotemåling (vekt%) i konstruksjonen ble målt til under 6.

Hulltaking gir begrenset adgang til visuell kontroll/måling av et lokalt område på badet, og det kan dermed ikke med sikkerhet utelukkes at det foreligger skjulte avvik eller skader i øvrige deler av konstruksjonen.

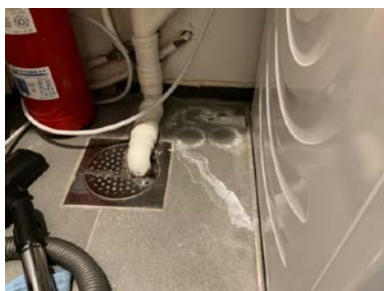
- Det er mulighet for at det kan forekomme vannlekkasje på våtrommet hvor vann ikke vil gå til sluk.
- Målinger viser at det ikke er fall til sluk (motfall).

- Påviste avvik må utbedres, gulvet må bygges med riktig fall.

Kostnad må sees i sammenheng med de andre avvikene i rommet.

**Kostnadsestimat: 20 000 - 100 000**

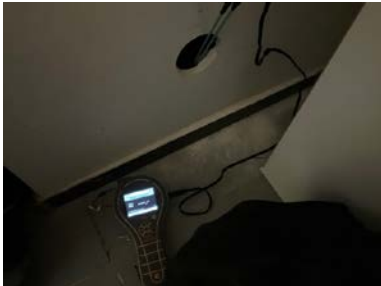
Hulltaking er foretatt uten å påvise unormale forhold. Hulltaking er foretatt i veggen inn mot badet under trappen. Fuktkvotemåling (vekt%) i konstruksjonen ble målt til 6.

Hulltaking gir begrenset adgang til visuell kontroll/måling av et lokalt område på badet, og det kan dermed ikke med sikkerhet utelukkes at det foreligger skjulte avvik eller skader i øvrige deler av konstruksjonen.
