# Tilstandsrapport

📍 Jernbanegata 29, 2150 ÅRNES

# gnr. 168, bnr. 36, snr. 24

## Boligbygg med flere boenheter - Byggeår: 2021

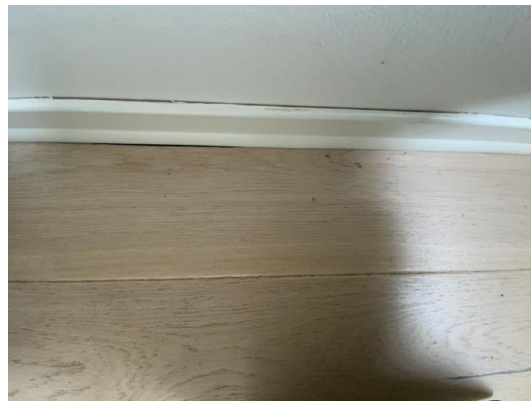
### Overflater

Innvendig er det gulv av parkett. Veggene har malte flater. Innvendige tak har malte flater.

- Det er avvik:

Parkett på soverom ved stue er ikke lagt nærme nok vegg og deler av fotlist dekker ikke. Ripe i parkett i entre og noe stedvis knirk.

- Tiltak:

utbedre endebord av parkett og terskel. Det er ingen konsekvens utover estetisk avvik.

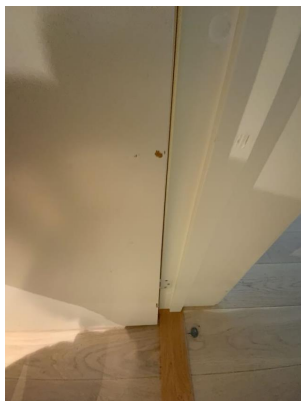
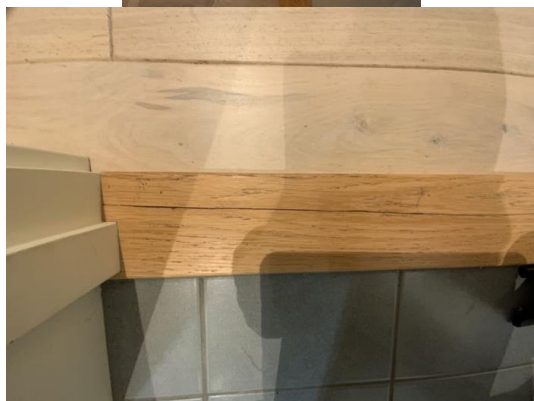
## Innvendige dører

Innvendig har boligen malte glatte dører. Terskel til bad har sprek.

- Enkelte av innvendige dører har en del slitasje.

Slitasje på dørblad til dør til stue

- Lokal utbedring må påregnes.

Skifte dørblad og terskel.

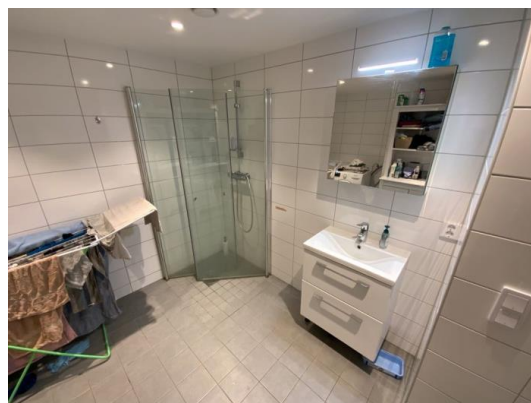
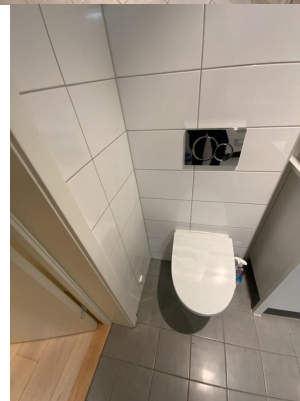
## 4. ETASJE > BAD/VASKEROM

Aktuell byggeforskrift er teknisk forskrift 2017. Dokumentasjon: ingen dokumentasjon. Innhent dokumentasjon hvis mulig.

Veggene har fliser. Taket er malt med downlights.

Gulvet er flislagt. Rommet har vannbåren gulvvarme. Fall mot sluk er målt til 40mm fra underkant terskel til nedsenket dusjgrube.

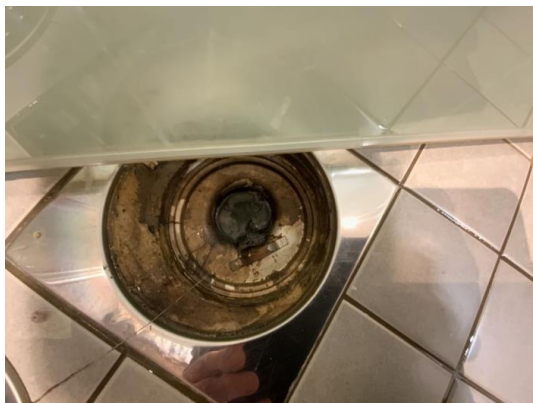
## Sluk, membran og tettesjikt

Det er plastsluk og smøremembran med ukjent utførelse.

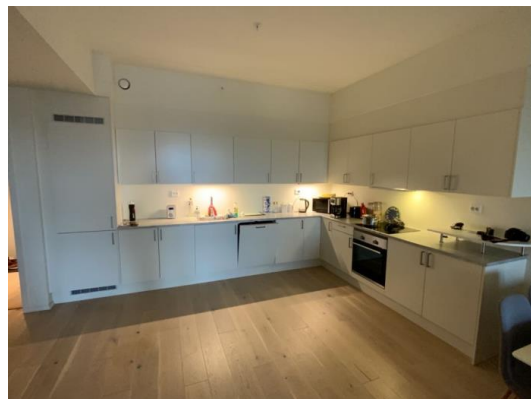
### Overflater og innredning

Kjøkkenet har Sigdal innredning med glatte fronter. Benkeplaten er av laminat. Det er integrert kjøl/frysenskap og oppvaskmaskin. Nedfelt induksjonstopp og innebygget stekeovn. Etablert vannstoppsystem og komfyrvakt.

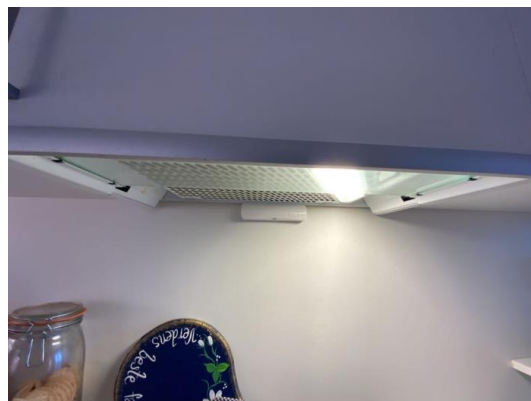
### Avtrekk

Det er avtrekk via mekanisk avtrekksanlegg i boenheten.

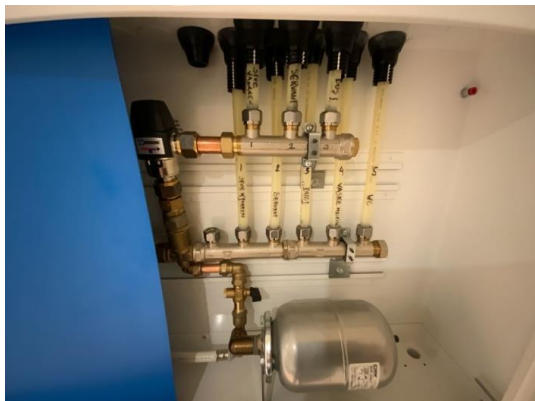
## Vannledninger

Innvendige vannledninger er av plast (rør i rør). Det er besiktiget i rørskap.

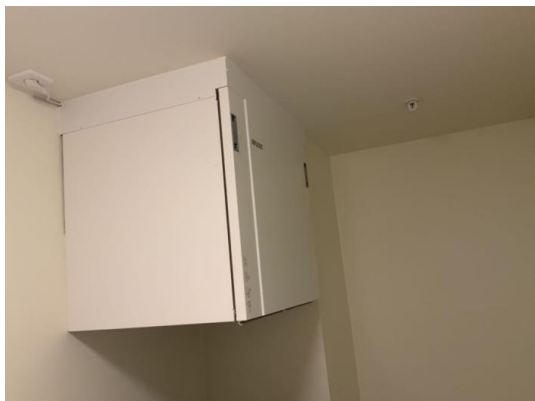
## Ventilasjon

Boligen har balansert ventilasjon.

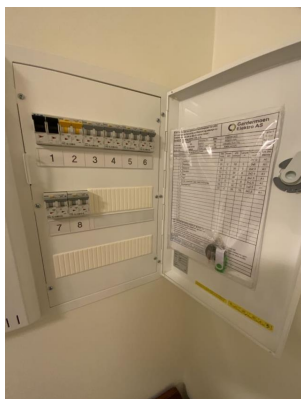
## Elektrisk anlegg

Sikringsskap med automatsikringer og jordfeilbryter. Skap plassert i bod. Tg er gitt på grunnlag av besvarte kontrollspørsmål i samsvar med selger og må ikke forveksles med en el-kontroll. Det elektriske anlegget er ikke vurdert utover en generell visuell kontroll der el-kontroll må utføres for faktisk tilstand på anlegget.
