# Lys og lettstelt 2-roms med god planløsning og sentral beliggenhet - heis i bygget!

Busterudgata 11

Befaringsdato: 08.12.2025

Rapportdato: 12.01.2026

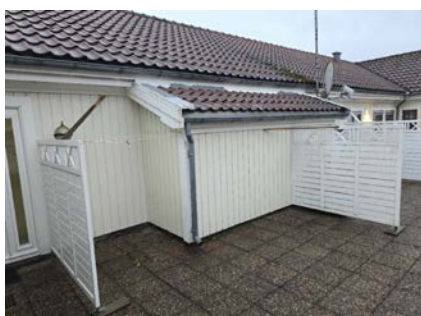
### Vurdering av avvik:

Det bør planlegges for utskiftning eller utbedring av tettesjiktet, da mer enn halvparten av forventet brukstid er passert.

Dersom tiltak ikke gjennomføres, øker risikoen for lekkasjer og fuktskader i underliggende konstruksjoner.
