Velkommen til Granbergstubben 26A - en innholdsrik familiebolig sentralt på Bjørndal!

# Tilstandsrapport

Befaringsdato: 30.06.2025

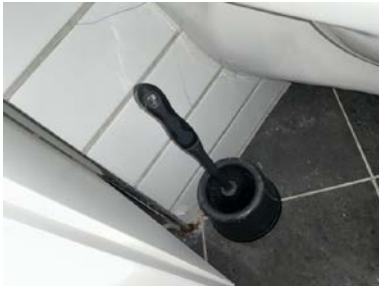
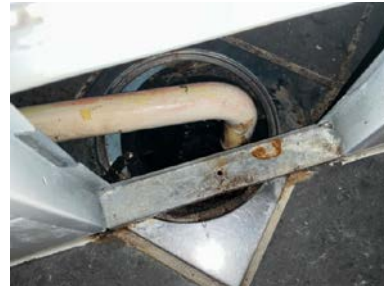
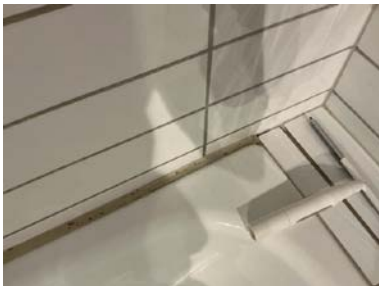
Overflater generelt fremstår med ufagmessig utførelse, det er registrert sprekkdannelser i fliser, bom i flis, manglende drengsøpning fra innebygget systerne, svertesopp i fuger, riss/sprekkdannelser i fuger og begrenset fall.

Ovennevnte forholdt kan medføre økt risiko for fuktpåkjenninger i rommet/nærliggende konstruksjoner.

Ovennevnte forhold kan være en indikasjon på fuktpåkjenninger i bakomforliggende konstruksjon og krever jevnlig overvåking.

Som følge av ovennevnte avvike må en forvente generell oppgradering av våtrommets tettesjikt/membran for at våtrommet skal tåle en normal bruk etter dagens krav (tett våtsone). En samlet TG 3 for rommet er satt med bakgrunn i alder og manglende tetthet i våtsonen på rommet.

- Våtrommet har behov for omfattende oppgraderinger. For å sikre en løsning som oppfyller gjeldende krav, bør tettesjikt, sluk og røropplegg oppgraderes og dokumenteres.
- Manglende oppgradering av våtrommet medfører høy risiko for at konstruksjonene ikke vil tåle vanlig bruk av vann eller lekkasjer. Dette kan føre til fuktskader på tilstøtende konstruksjoner.

**Kostnadsestimat: Over 300 000**

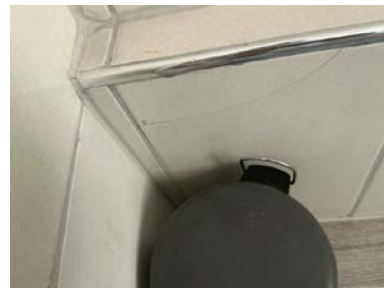
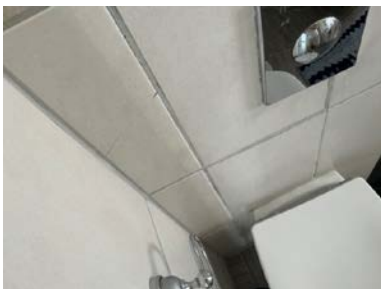
Overflater generelt fremstår med ufagmessig utførelse, det er registrert sprekkdannelse i fliser, bom i flis, manglende drengåpning fra innebygget sistene, svertesopp i fuger, riss/sprekkdannelse i fuger og begrenset fall.

Ovennevnte forhold kan medføre økt risiko for fuktpåkjenninger i rommet/nærliggende konstruksjoner.

Ovennevnte forhold kan være en indikasjon på fuktpåkjenninger i bakomforliggende konstruksjon og krever jevnlig overvåking.

Som følge av ovennevnte avvik må en forvente generell oppgradering av våtrommets tettesjikt/membran for at våtrommet skal tåle en normal bruk etter dagens krav (tett våtzone). En samlet TG 3 for rommet er satt med bakgrunn i alder og manglende tetthet i våtsonen på rommet.

- Våtrommet har behov for omfattende oppgraderinger. For å sikre en løsning som oppfyller gjeldende krav, bør tettesjikt, sluk og røropplegg oppgraderes og dokumenteres.
- Manglende oppgradering av våtrommet medfører høy risiko for at konstruksjonene ikke vil tåle vanlig bruk av vann eller lekkasjer. Dette kan føre til fuktskader på tilstøtende konstruksjoner.

**Kostnadsestimat: Over 300 000**
