Maren Stagrims vei 6C, 1930 AURSKOG

**Lys og pen 3-roms selveier  
m/garasje, solrik balkong og nyere  
bad. Peisovn i stuen. Barnevennlig,  
nær flotte turområder.**

# Tilstandsrapport

## LEILIGHET

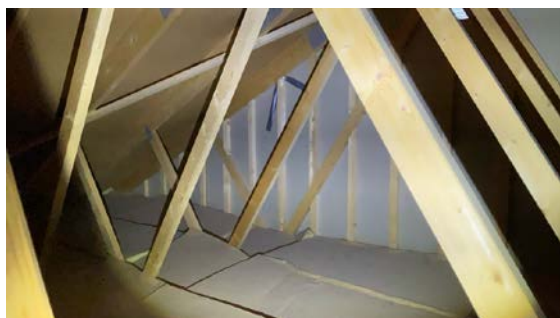
Takkonstruksjonen har W-takstoler i tre/saltakskonstruksjon av tre med kaldloft/kryploft. Loftet har adgang via loftsluke med nedfellbar stige.

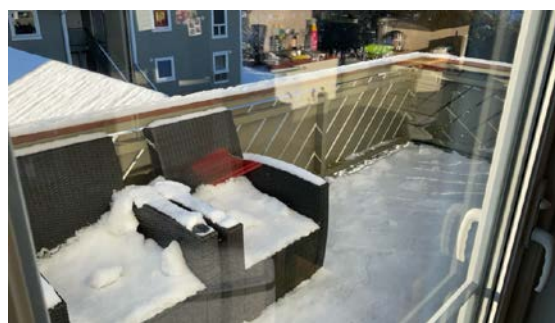
Balkong i trekonstruksjon.  
Spaltegulv av tre og rekkverk i trekonstruksjon.

Konstruksjon fra byggeåret med normal slitasje og stedvis tørkesprekker. Deler av balkongen var snødekket ved befaringen og besiktigelsen ble begrenset pga. dette.

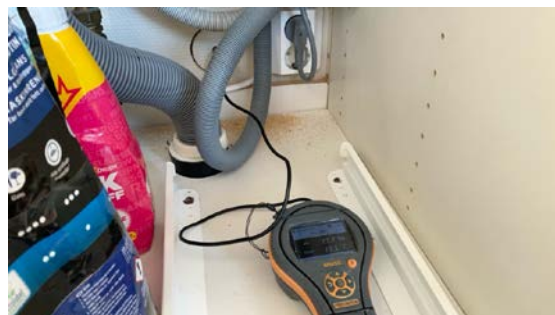
Hulltaking er foretatt uten å påvise unormale forhold.  
Hulltaking ble foretatt i vegg fra kjøkkenet mot badet.  
Det ble målt relativ luftfuktighet i vegg, det ble målt med stikkelektroder i treverk og det ble gjort visuell inspeksjon.  
Det ble ved målinger og visuell inspeksjon ikke påvist tegn på fuktskader.

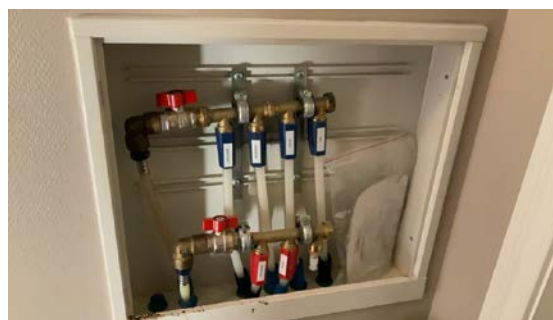
Det mangler sprutdeksel i rørskapet. Dette kan føre til vannlekkasje fra skapdøren ved lekkasje på anlegget.

Sprutdeksel bør monteres i rørskapet for å hindre at eventuelle lekkasjer fører til vannskader utenfor skapet.

Konsekvensen av manglende sprutdeksel er økt risiko for vannlekkasje ut av skapdøren og skade på omkringliggende konstruksjoner.
