Maurholsveien 195, 4375 HELLVIK

**Maurholen-Attraktiv og ferdig møblert hytte fra 2018 med solrik beliggenhet. Golfpark og badeplass like ved.**

Tilstandsrapport

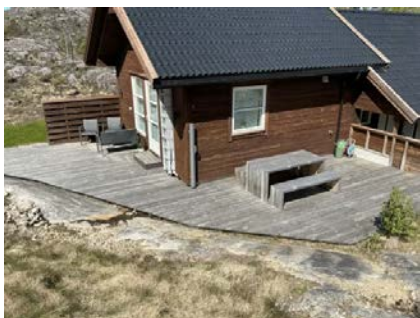
### 6.3 Balkong, terrasse, platting

| Terrasse/platting på bakke bygget i trekonstruksjoner | |
| <p>Ved enkel nivellering er det målt en høydeforskjell på 1 cm.</p> <p>Mark-terrasse er lagt direkte på bakken uten frostsikring, og bevegelser pga. tele i bakken må påregnes. Fremstår ellers med normal slitasje. Normaltid for reparasjon av balkong/terrasse 15 - 30 år.</p> | |

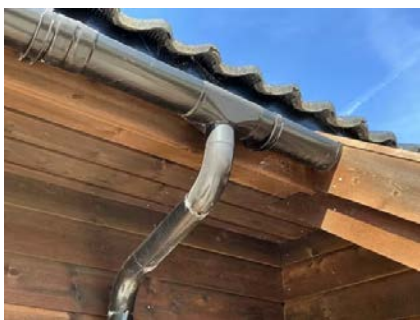
## 6.6 Renner og nedløp

| Type | Aluminium |
| Renner og nedløp fremstår i god stand med normal slitasje. Ikke funnet tegn til skader eller vesentlige retningsavvik. Takrenner og nedløp aluminium en forventet levetid på 25 - 35 år. | |

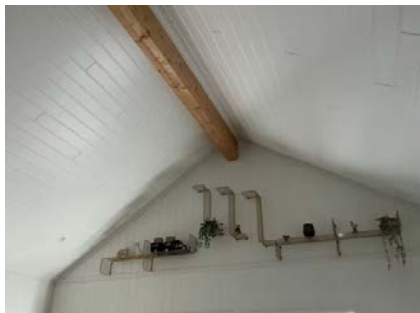
## 6.7 Takkonstruksjon

| Takkonstruksjon med drager i møne og sperr. | |

| Inspeksjon og vurdering av takkonstruksjonen anbefales når forholdene gjør det mulig. | |

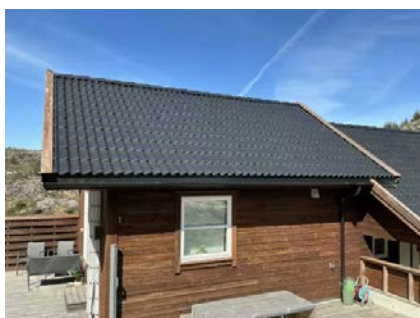
## 6.8 Takteking

| Type teking | Betongstein |

Siden taket (takkonstruksjon, takteking og skorstein) kun er observert fra bakke, er vurderingen begrenset av dette. Det er ikke sikkerhetsmessig forsvarlig å bevege seg ut på taket. Selv om det ikke er avdekket skader under befaringen, betyr ikke dette at det ikke foreligger skader som en besiktigelse på taket kan avdekke.

Begroing. Mose og lav fjernes mekanisk uten å skade teking. Intervall 5 - 15 år. Årlig kontroll av takteking. Halvårlig rensk av nedløpsrør anbefales.

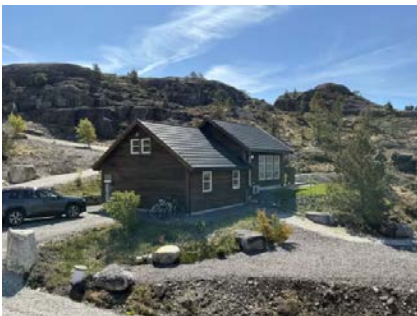
**6.9 Utstyr på tak**

Etter byggt teknisk forskriftskrav tilbake til 1969 er det krav til snø-fangere på yttertak. Det gjøres oppmerksom på at det savnes snø-fangere på takflaten. Viktig at takkonstruksjonen sikres for nedfall som kan føre til skade.

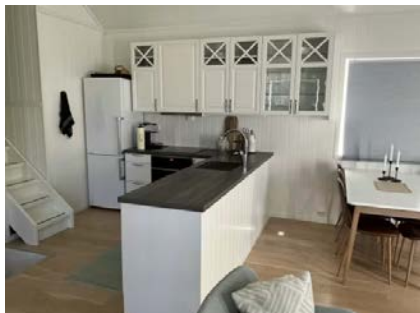
## 6.11 Kjøkken

| Er det påvist fukt /skader rundt vask/kjøleskap/oppvaskmaskin? | Nei |
| Er det påvist skader på kjøkkeninnredning utover normal slitasje? | Nei |

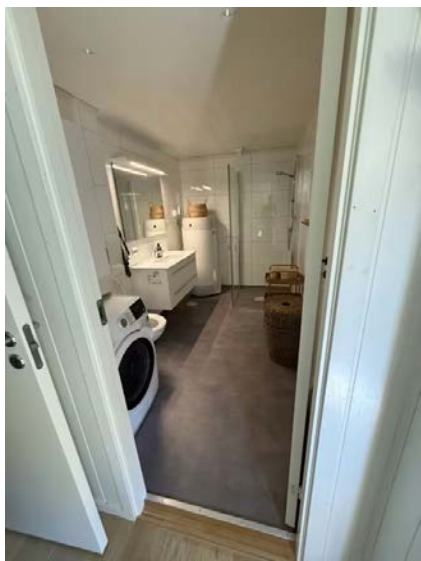
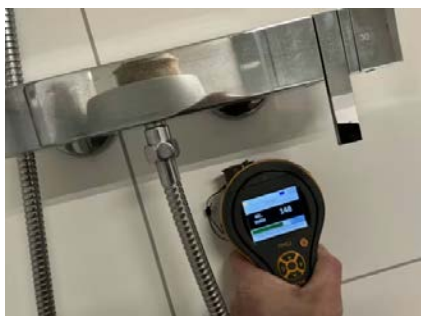
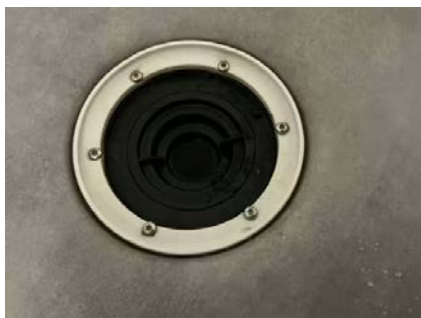
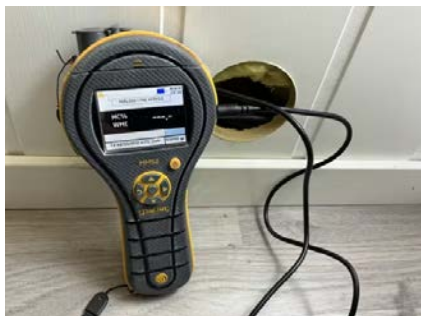
## 6.21 Våtrom: Bad/vaskerom.

Er det påvist feil utførelse, feil materialvalg, eller skader i tettesjikt med fare for fuktskade? Nei

Har membran/tettesjikt nådd en alder som gir økt risiko for skader eller følgeskader? Ja

Det er foretatt hull-taking med 73 mm hull-bor fra tilstøtende bod.  
Hull-taking er foretatt fra tilstøtende rom mot våt-sone uten å påvise avvik.
