Resahaugen 10B, 4103 JØRPELAND

**Jørpeland - Velholdt rekkehus over to etasjer med carport og utsikt i populære Resahaugen.**

# Tilstandsrapport

Befaringsdato: 22.01.2026

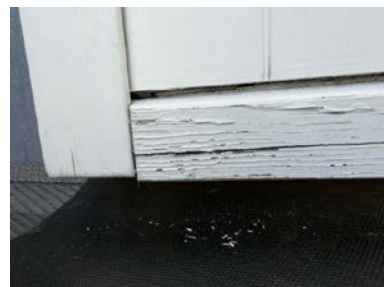
## TG 2 Balkonger, terrasser og rom under balkonger

Sør vendt balkong på 10 kvm. Belagt med terrassebord og utgang via balkongdør fra stue.

Det registreres stedvis råteskader i terrassebord, slitte overflater i terrassebord / rekkverk og spor / pakning mellom terrassebord, dette kan medføre vannansamlinger og dårlig drenering.

Anbefaler vask / overflatebehandling av slitte overflater i terrassebord / rekkverk. Vurdere å bytte terrassebord med råteskader, får å bedre drenering.
