# Lys og moderne 3-roms med stor innglasset balkong og flott beliggenhet

Befaringsdato: 29.09.2025

# Tilstandsrapport

## 3-ROMS SELVEIER LEILIGHET:

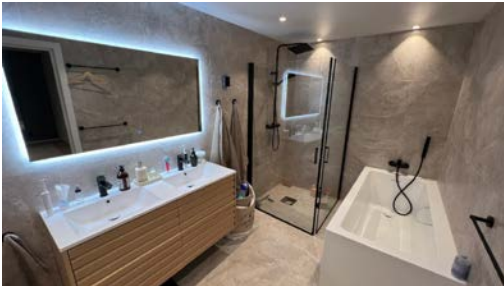
## -4. ETASJE > BAD

### 1 TG 1 Overflater vegger og himling

Det registreres enkelte områder med moderat tegn til bomlyd (hulrom) under gulvfliser.  
Ingen riss eller løse fliser i den sammenheng ble observert, og forholdet vurderes som uten betydning for funksjon.

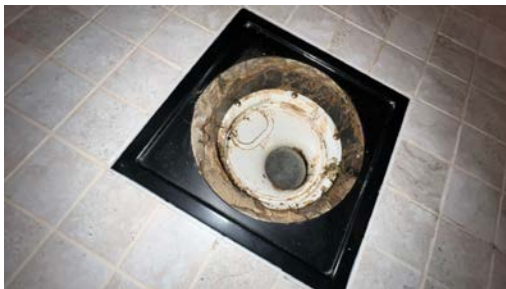
## -4. ETASJE > BAD

### TG 2 Sanitærutstyr og innredning

- Det er ikke påvist tilfredsstillende løsning for å synliggjøre lekkasje fra innebygget systerne.

- Uten dreneringsløsning/lekkasjesikring kan lekkasjer pågå over lang tid uten å bli oppdaget. Dette kan føre til omfattende fuktskader i omkringliggende byggematerialer.

Det anbefales at det dusjes i dusjkabinett med kontrollert rørføring til sluk, inntil baderommet moderniseres.

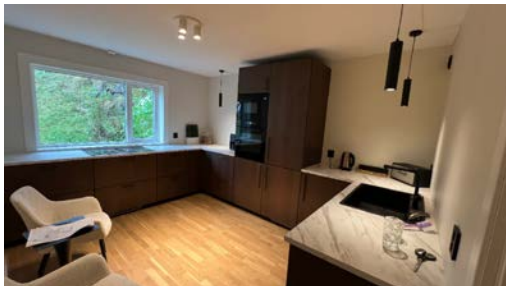
## -4. ETASJE > KJØKKEN

Det er ikke monter lekkasjevarsler med vannstoppventil på kjøkken. Kravet kom i 2010 og gjelder også ved rehabilitering/oppgradering av eldre boliger. Kravet gjelder for rom som har vanninstallasjoner, men mangler sluk eller vanntett gulv.

Det anbefales å ettermontere lekkasjesensorer med automatisk vannstoppventil på kjøkken i samsvar med gjeldende forskriftskrav. Dette for å sikre at eventuelle lekkasjer oppdages raskt og ikke medfører skade på bygningsdeler.

Merking av rørkurser bør utføres.

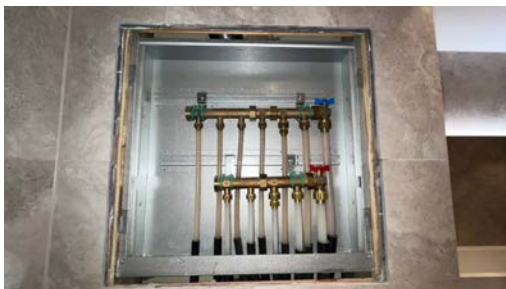
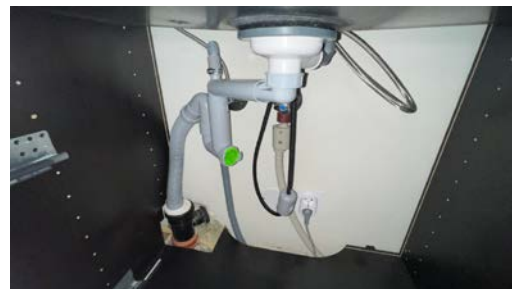
## TG 1 Avløpsrør

Interne og synlig avløpsrør i plast.
