Brekkefaret 2F, 1624 GRESSVIK

Lys og pen 3-roms leilighet i rolig og barnevennlig område på Gressvik

Tilstandsrapport

- Andelsleilighet
- Brekkefaret 2 F, 1624 GRESSVIK
- FREDRIKSTAD kommune
- # gnr. 46, bnr. 2, fnr. 76
- # Andelsnummer 2

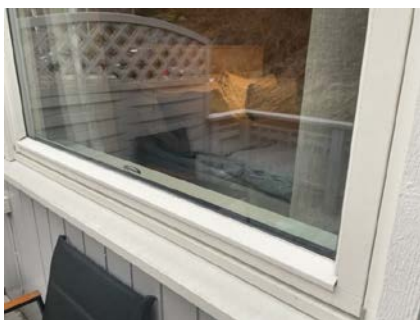
Vurdering av avvik:

- Karmene i vinduer er slitte og det er sprekker i trevirket. Gjelder de eldste.

- Det må foretas lokal utbedring.
- Det må påregnes noe vedlikehold og at enkelte vinduer må skiftes ut.

Det noteres at dette er vedlikehold som borettslaget normalt sett har ansvaret for.

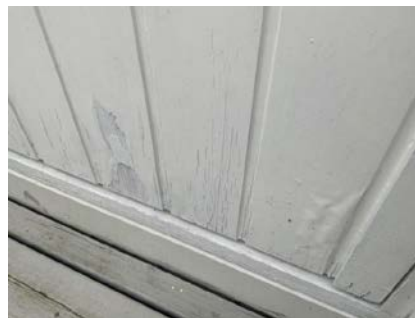
TG 2 Dører

Ytterdør i tre.
Verandadør i tre med stort glassfelt med isolerglass med ukjent høy alder.

Vurdering av avvik:

- Karmene i dører er værslitte utvendig og det er sprekker i trevirket.
- Det er påvist andre avvik:
Noe sår/merker på dørbblad til ytterdør.
Slitasje og svellinger på verandadør.

- Det må foretas tiltak for å lukke avviket.
- Det må foretas lokal utbedring.
- Det må påregnes noe vedlikehold og at enkelte dører må skiftes ut.

Det noteres at dette er vedlikehold som borettslaget normalt sett har ansvaret for.

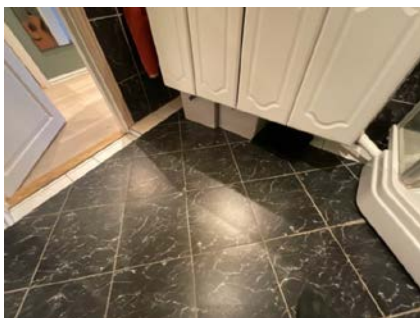
1. ETASJE > BAD/VASKEROM

Vurdering av avvik:

- Det er mulighet for at det kan forekomme vannlekkasje på våtrommet hvor vann ikke vil gå til sluk.
- Det er påvist at høydeforskjell fra topp slukrist til gulv/synlig topp membran ved dørterskel er mindre enn 25 mm.
- Det er påvist avvik i fallforhold til sluk i forhold til krav i forskrift på byggetidspunktet.

Det er videre misfarging og avvik i fuger.

- Andre tiltak:

Dagens fall og utforming avviker dagens forskrifter. Det er lite hensiktsmessig med lokale tiltak nå da rommet har en alder som tilsier at det bør oppgraderes innen rimelig tid. Det må sørges for å etablere korrekt fall iht dagens forskrift ved renovering.

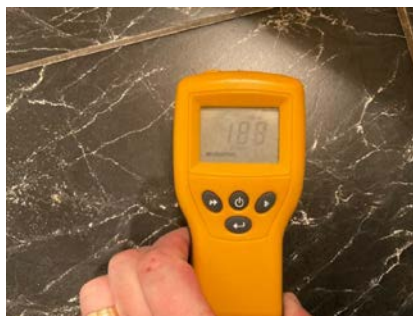
1. ETASJE > BAD/VASKEROM

TG 2 Sluk, membran og tettesjikt

Fuktmåler viser noe forhøyede verdier.

Vurdering av avvik:

- Det må gjøres nærmere undersøkelser.

Rommet har en alder og tilstand som tilsier at det bør oppgraderes innen rimelig tid.

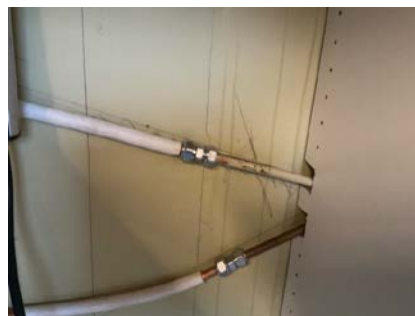
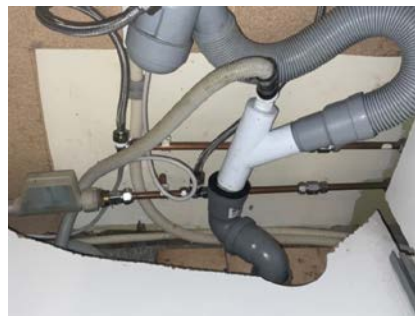
TEKNISKE INSTALLASJONER

! TG 2 Vannledninger

Vurdering av avvik:

Konsekvens/tiltak

- Det er ikke behov for utbedringstiltak siden anlegget fungerer i dag, men ut ifra alder kan skader plutselig oppstå på eldre anlegg.
- I forbindelse med oppgradering av våtrom vil det være naturlig med utskifting av rør.
