Lys og pen 3-roms leilighet i rolig og barnevennlig område på Gressvik

Tilstandsrapport

- Andelsleilighet
- Brekkefaret 2 F, 1624 GRESSVIK
- FREDRIKSTAD kommune
- # gnr. 46, bnr. 2, fnr. 76
- # Andelsnummer 2

Befaringsdato: 27.01.2025

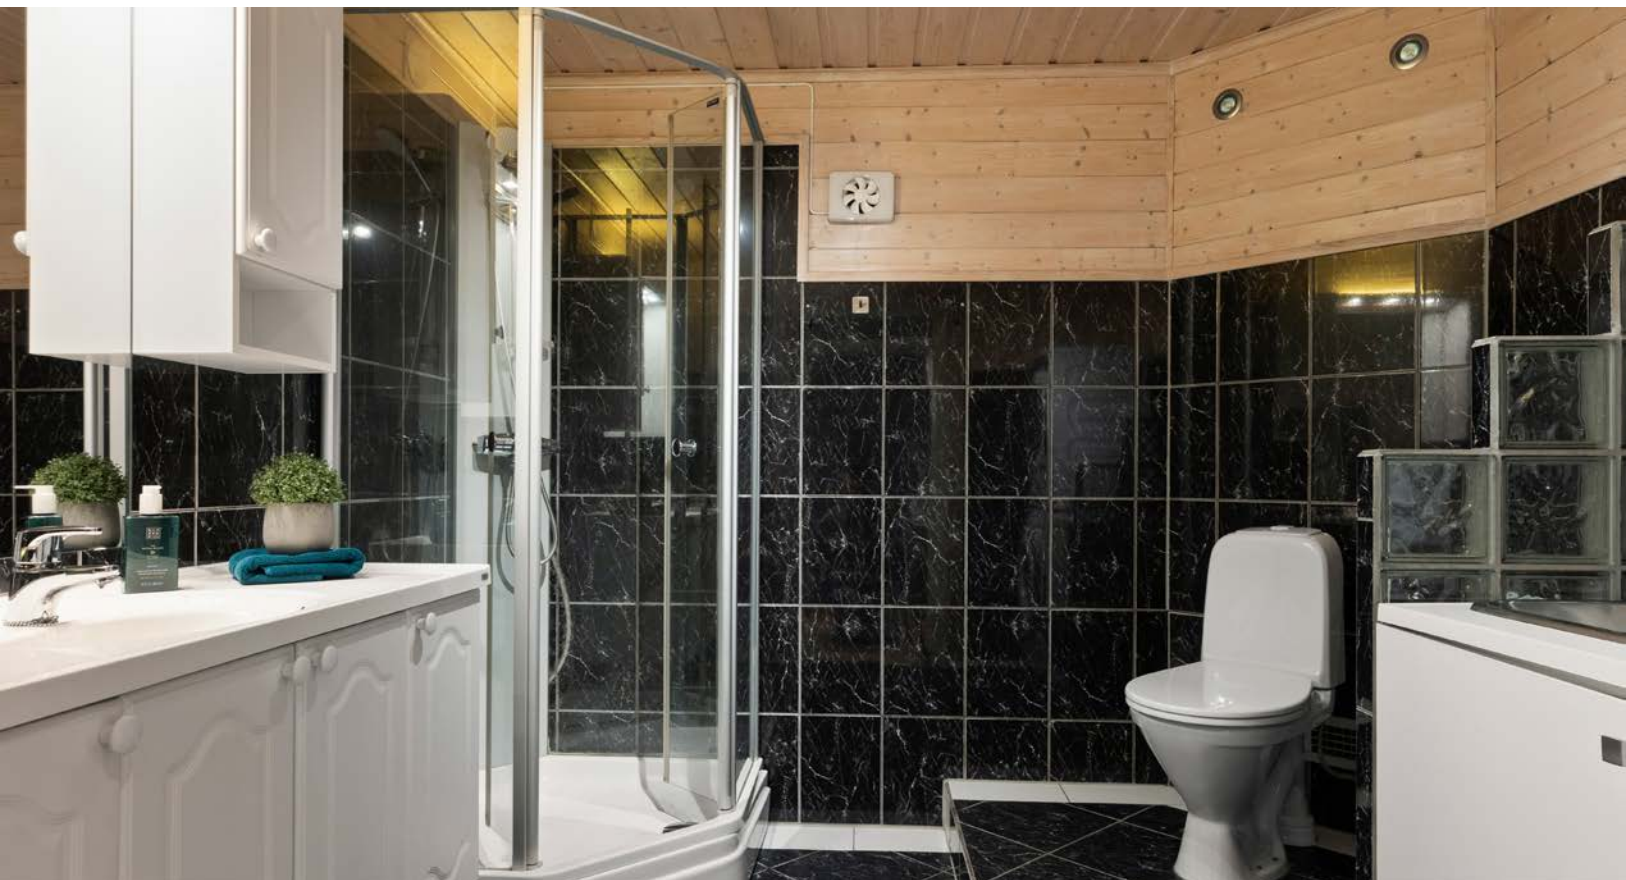
Pent bad med dusjkabinett og opplegg for vaskemaskin

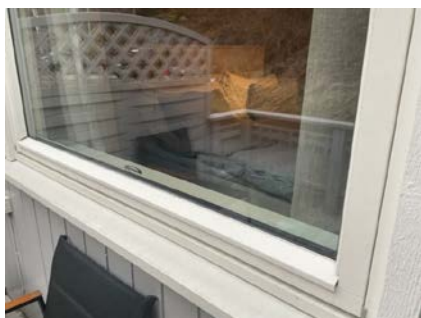
Vurdering av avvik:

- Karmene i vinduer er slitte og det er sprekker i trevirket. Gjelder de eldste.

- Det må foretas lokal utbedring.
- Det må påregnes noe vedlikehold og at enkelte vinduer må skiftes ut.

Det noteres at dette er vedlikehold som borettslaget normalt sett har ansvaret for.

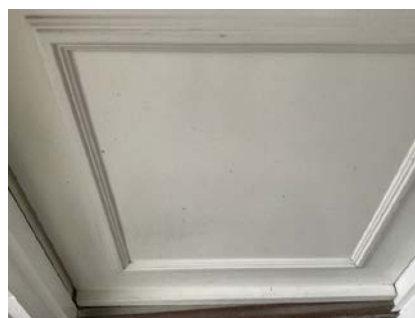
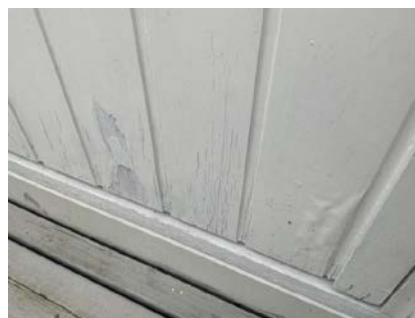
TG 2 Dører

Ytterdør i tre.
Verandadør i tre med stort glassfelt med isolerglass med ukjent høy alder.

Vurdering av avvik:

- Karmene i dører er værslitte utvendig og det er sprekker i trevirket.
- Det er påvist andre avvik:
Noe sår/merker på dørbblad til ytterdør.
Slitasje og svellinger på verandadør.

- Det må foretas tiltak for å lukke avviket.
- Det må foretas lokal utbedring.
- Det må påregnes noe vedlikehold og at enkelte dører må skiftes ut.

Det noteres at dette er vedlikehold som borettslaget normalt sett har ansvaret for.

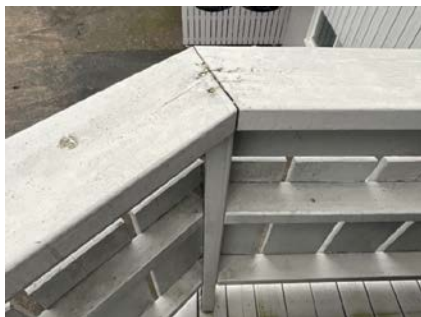
TG 2 Balkonger, terrasser og rom under balkonger

Terrasseplattning ved inngangsparti på 11 kvm.

Vurdering av avvik:

- Lokal utbedring/utskiftning bør utføres.
- Det er ikke krav om utbedring av rekkverkshøyde opp til dagens forskriftskrav.

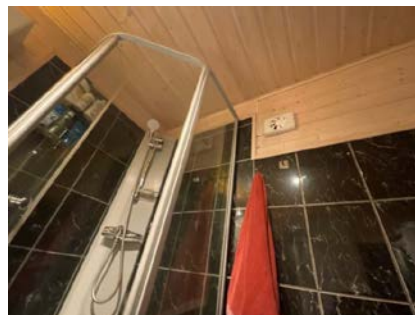
1. ETASJE > BAD/VASKEROM

Dusjvegg beskytter vegger mot vannbelastning. Lite hensiktsmessig med lokale tiltak nå da rommet har en alder som tilsier at det bør oppgraderes innen rimelig tid.

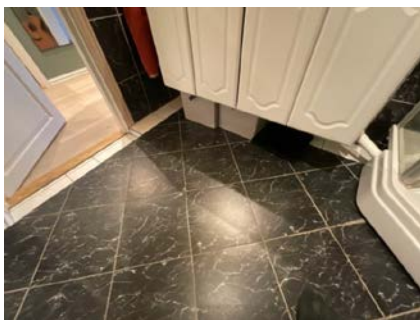
Vurdering av avvik:

- Det er mulighet for at det kan forekomme vannlekkasje på våtrommet hvor vann ikke vil gå til sluk.
- Det er påvist at høydeforskjell fra topp slukrist til gulv/synlig topp membran ved dørterskel er mindre enn 25 mm.
- Det er påvist avvik i fallforhold til sluk i forhold til krav i forskrift på byggetidspunktet.

Det er videre misfarging og avvik i fuger.

- Andre tiltak:

Dagens fall og utforming avviker dagens forskrifter. Det er lite hensiktsmessig med lokale tiltak nå da rommet har en alder som tilsier at det bør oppgraderes innen rimelig tid. Det må sørges for å etablere korrekt fall iht dagens forskrift ved renovering.

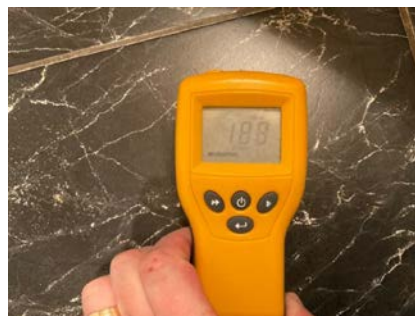
TG 2 Sluk, membran og tettesjikt

Fuktmåler viser noe forhøyede verdier.

Vurdering av avvik:

- Det må gjøres nærmere undersøkelser.

Rommet har en alder og tilstand som tilsier at det bør oppgraderes innen rimelig tid.

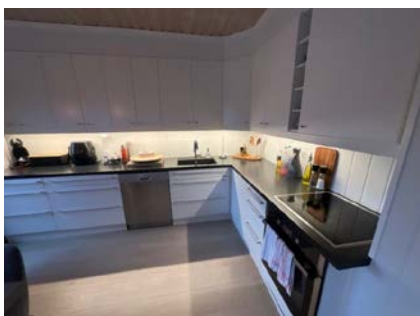
1. ETASJE > STUE/KJØKKEN

Kjøkkeninnredning fra 2013. Nye overskap montert i 2021. Kjøkkenet har slette fronter og laminat benkeplate. Integriert komfyr og platetopp, under bygget oppvaskmaskin og frittstående kjøøl/fryseskap.

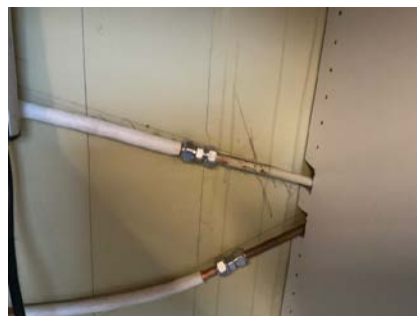
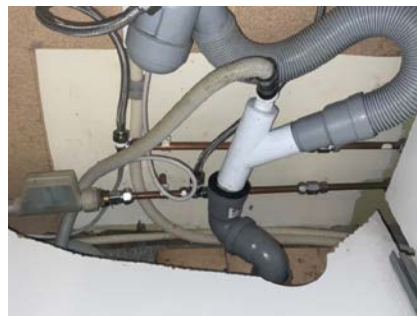
! TG 2 Vannledninger

Vurdering av avvik:

Konsekvens/tiltak

- Det er ikke behov for utbedringstiltak siden anlegget fungerer i dag, men ut ifra alder kan skader plutselig oppstå på eldre anlegg.
- I forbindelse med oppgradering av våtrom vil det være naturlig med utskifting av rør.
