Nøkkelinformasjon

Selveierleilighet i terrasseblokk, oppført ca. 1974. Leiligheten ligger i 6. etasje i terrasseblokken og har alt på en flate! Her får du vindfang, bod, 2 ganger, bad, kjøkken, 3 soverom, stue/spisestue og vaskerom. Det er ikke funnet annet enn normal bruksslitasje på enheten.

Befaringsdato: 16.03.2026

Tilstandsrapport

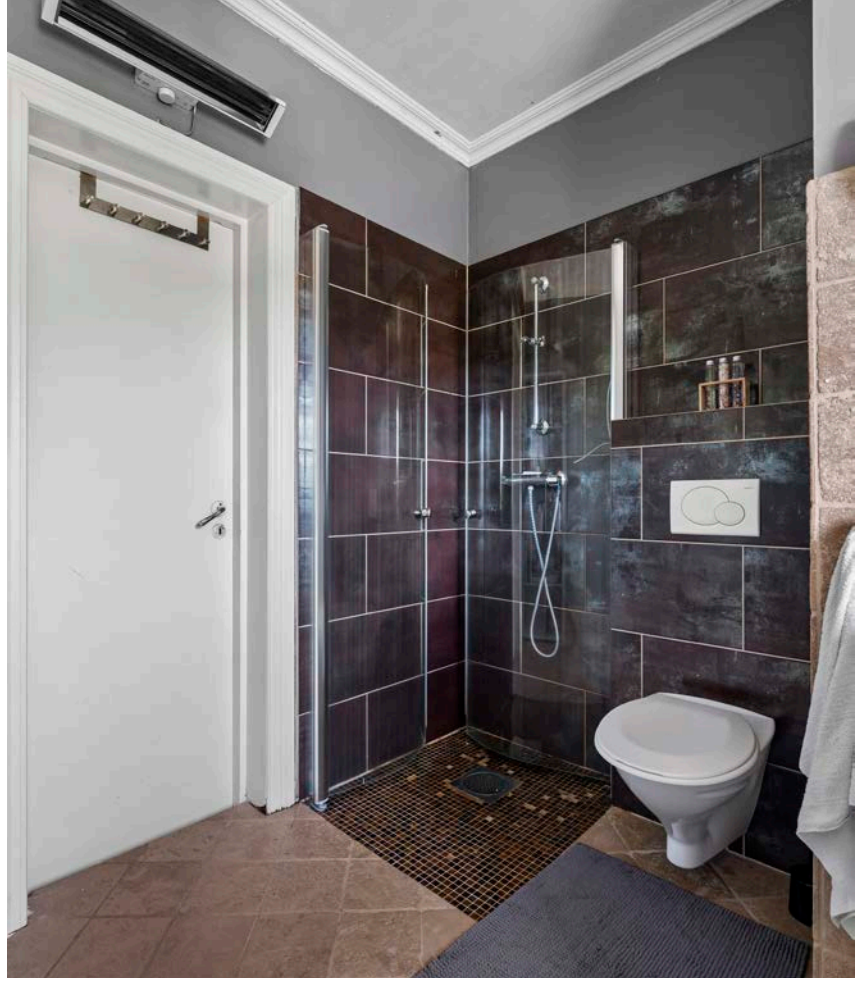
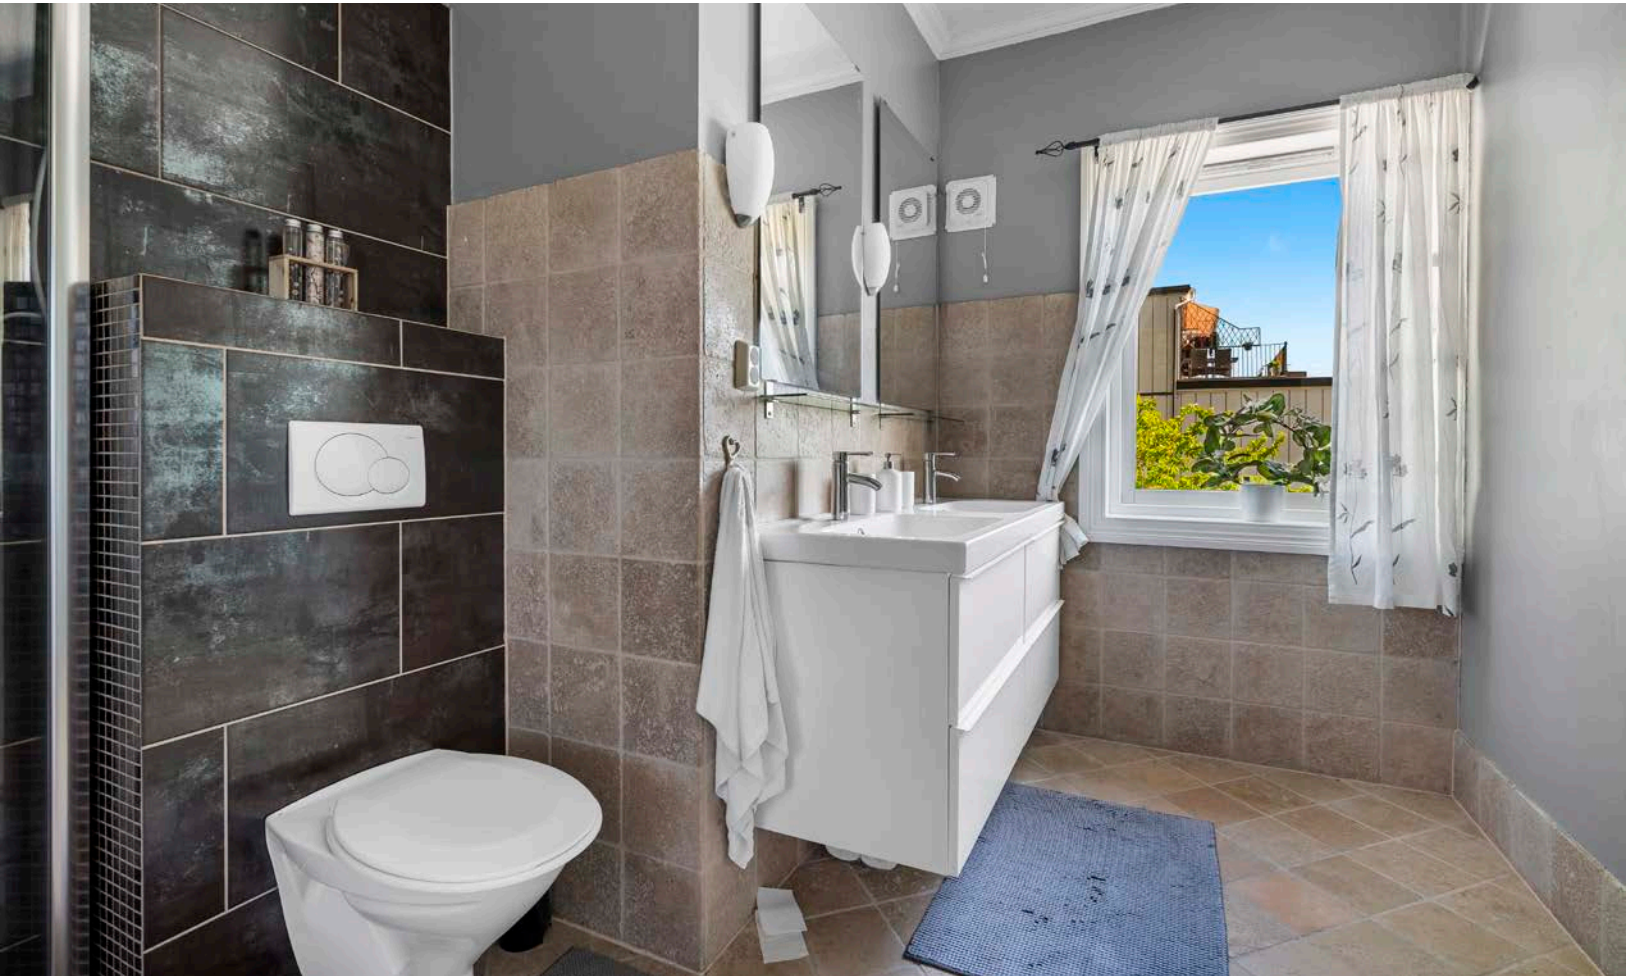
BAD

Badet har malte plate- og betongvegger, og flisbelagt gulv med tilhørende varmekabler. Det er dobbelt servant, toalett og dusjhjørne. Servanten og servantskapet ble skiftet i 2016.

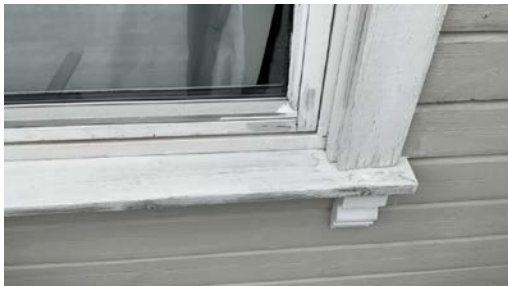
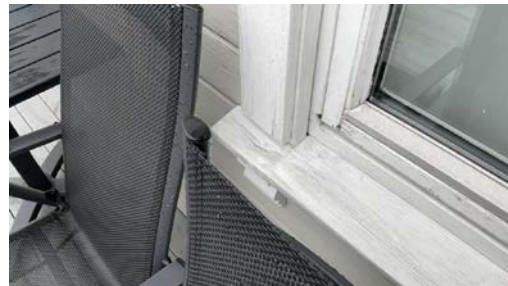
TG 3 Dører

- Det er påvist dør(er) med fukt/råteskader.

Det er sprekker i glassene og råte i terrassedørene.

Det må påregnes vedlikehold og ev. utskiftninger av enkelte dører. Terrassedørene må skiftes eller repareres.

Kostnadsestimat: 20 000 - 100 000

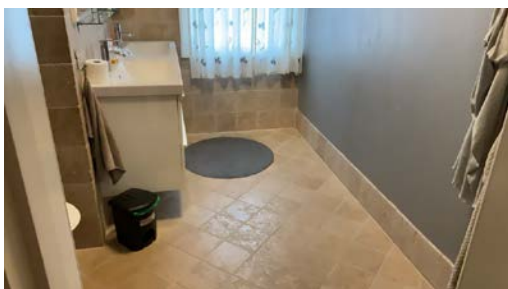
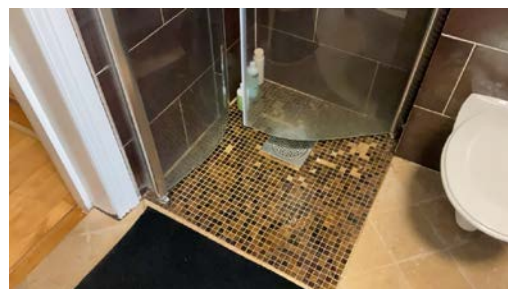
📍 TG 2 Overflater vegger og himling

Bad med ukjent alder. Det er ingen dokumentasjon. Hvis badet er mer enn ti år gammelt, skal hele badet gis tilstandsgrad 2. Er det bygget før 1997, skal det ha tilstandsgrad 3, i henhold til NS 3600. Som følge av at alder er ukjent, settes det tilstandsgrad på hvert enkelt punkt. Det antas at mer enn halvparten av badets forventede brukstid er overskredet.

Badet har endel avvik. For å lukke avvikene må hele rommet oppgraderes/fornyes.

Våtrommet fungerer med dette avviket. For å lukke avviket, må overflatene i våtsoner beskyttes eller skiftes.
