Husmannsvegen 23, 2040 KLØFTA

**KLØFTA SENTRUM - Oppgradert 1/2
part av tomannsbolig med
attraktiv beliggenhet - Stor og
solrik hage - Garasje**

Tilstandsrapport

TOMANNSBOLIG

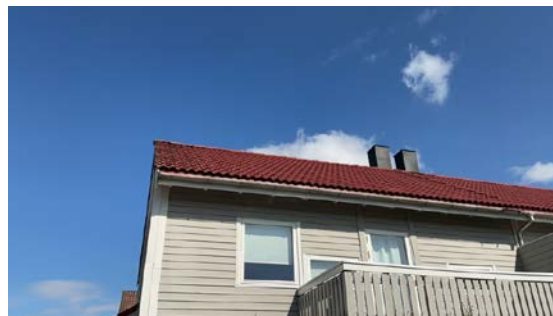
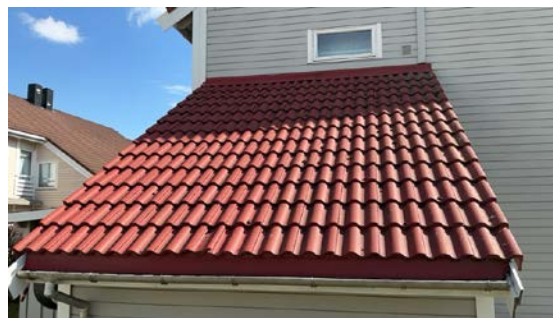
TG 2 Nedløp og beslag

- Det mangler snøfangere på hele eller deler av taket, men det var ikke krav om dette på byggemeldingstidspunktet.
- Det er avvik:

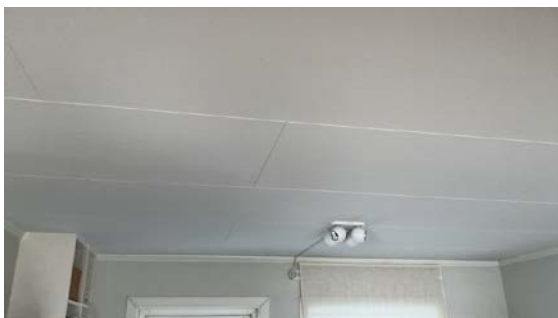
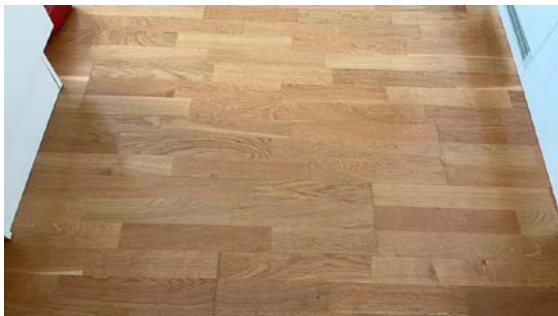
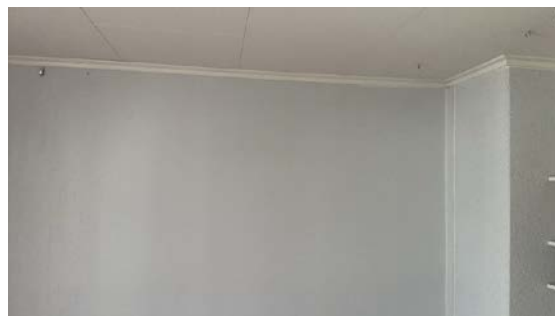
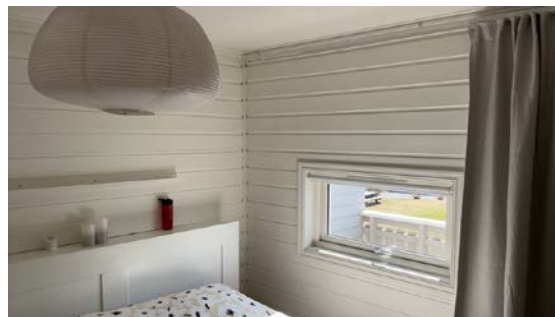
1 TG 1 Etasjeskille/gulv mot grunn

Skjevheter og høydeforskjeller i etasjeskillere er kontrollert med krysslaser. Det er ikke funnet nevneverdige avvik, kun mindre høydeforskjeller på ca. 5-15mm. er registrert ved stikkprøvekontroll. Lokale større avvik kan likevel påregnes. Dette er ikke unormalt i denne type boliger.

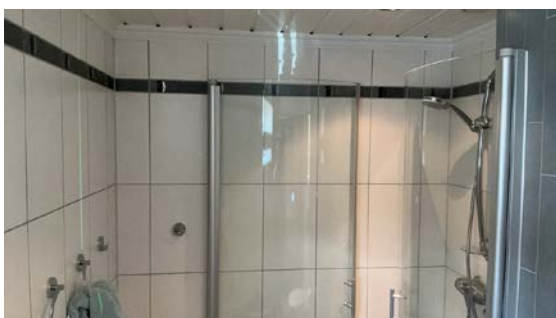
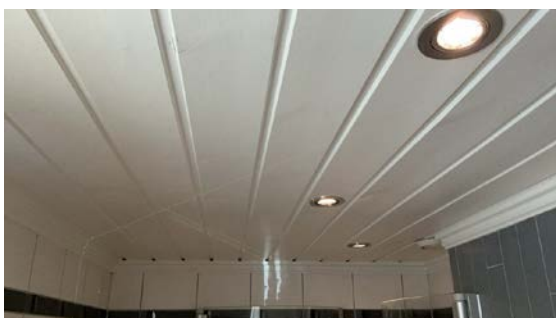
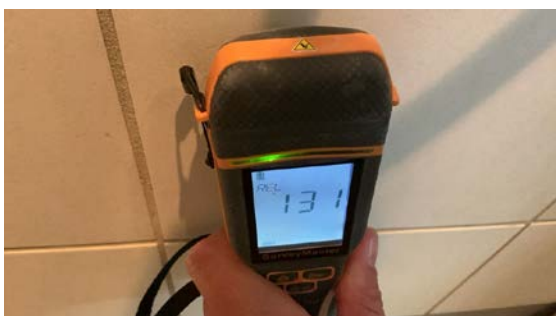
TG 2 Overflater Gulv

Gulv: Fliser, med varme. Det dusjes direkte på gulv/vegg, noe som gir økt belastning på konstruksjonene. Ved enkle fuktsøk ble det ikke registrert unormale verdier. Fallforhold på gulvet er målt og funnet tilfredsstillende.

- Det er påvist at flisfuger har riss/sprekker.

- Slike riss/sprekker kan indikere bakenforliggende fuktskader, og konstruksjonen bør observeres jevnlig for å vurdere utvikling.

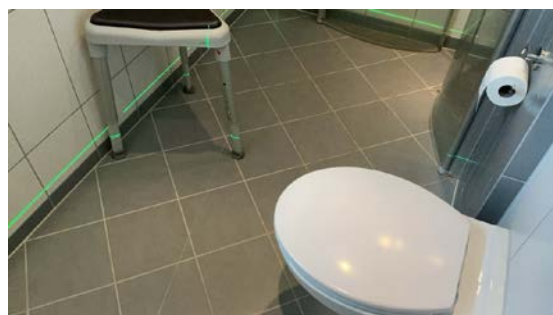
TG 2 Sluk, membran og tettesjikt

Avvik: Vurdering basert på alder. Tilstandsgrad 2 gis med bakgrunn i at mer enn halvparten av forventet brukstid for membran/tettesjikt er passert. Det er nå ingen symptomer på funksjonssvekkelse, men vær oppmerksom på at dette er en risikokonstruksjon.

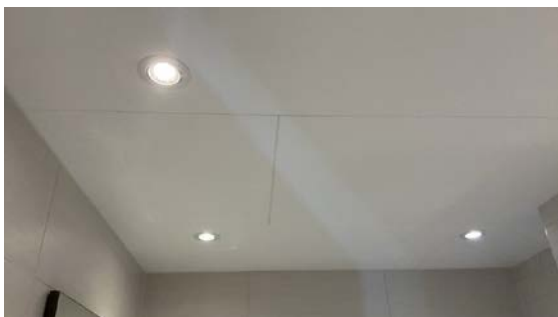
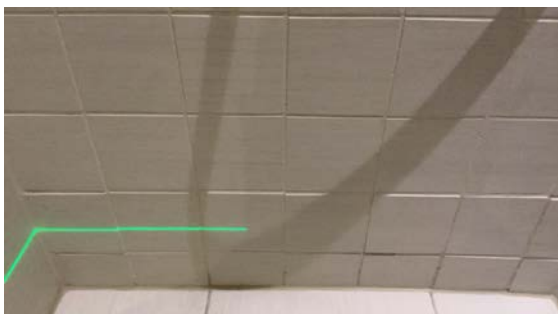
TG 2 Overflater Gulv

Det dusjes direkte på gulv/vegg, noe som gir økt belastning på konstruksjonene. Ved enkle fuktsøk ble det ikke registrert unormale verdier. Fallforhold på gulvet er målt og funnet tilfredsstillende.

- Det er påvist at flisfuger har riss/sprekker.
- Det er avvik:

Slitte og misfargede fuger er registrert. Rommet har mer enn halvparten av forventet brukstid oppnådd. Rommet må brukes med forsiktighet og det må følges med på konstruksjonene da risikoen for skader er stor.

- Tiltak:
- Slike riss/sprekker kan indikere bakenforliggende fuktskader, og konstruksjonen bør observeres jevnlig for å vurdere utvikling.

Det er ikke behov for utbedringstiltak siden våtrommet fungerer i dag, men ut ifra alder kan skader plutselig oppstå på eldre våtrom. Fornying/oppgradering av rommet bør etterhvert påregnes selv om rommet kan ha mange leveår igjen. Dette er avhengig av bruk.

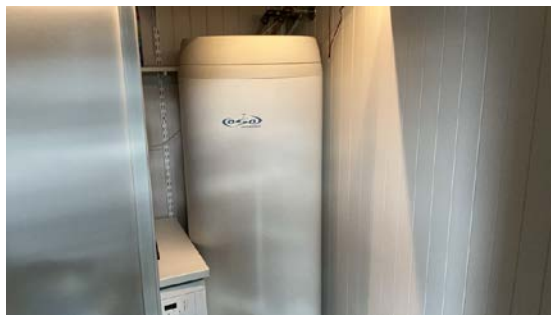
! TG 1 Andre installasjoner

Plass/opplegg til vaskemaskin ved siden av bereder i skap i entré.
