Prost Refsums veg 10B, 2005 RÆLINGEN

Pen 3-roms andelsleilighet i et populært og meget barnevennlig boligområde. Garasje & Balkong.

Tilstandsrapport

BOLIGBYGG MED FLERE BOENHETER

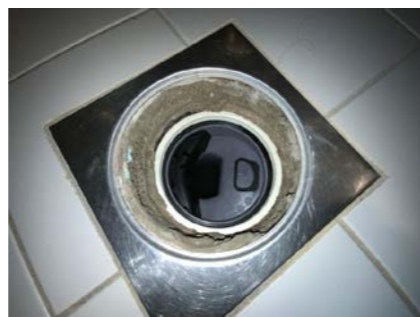
2. ETASJE > BAD

Vurdering av avvik:

- Det er påvist at høydeforskjell fra topp slukrist til gulv/synlig topp membran ved dørterskel er mindre enn 25 mm.
- Det er påvist avvik i fallforhold til sluk i forhold til krav i forskrift på byggetidspunktet.
- Det er påvist sprekker i fliser.

- Mer enn halvparten av forventet brukstid er passert på membranløsningen.
 - Mer enn halvparten av forventet brukstid er passert på slukløsningen.
- Deler av mansjett/smøremembran i sluk har mangelfull utførelse.

Kontroll av sluk.

Lokal utbedring er påregnelig.

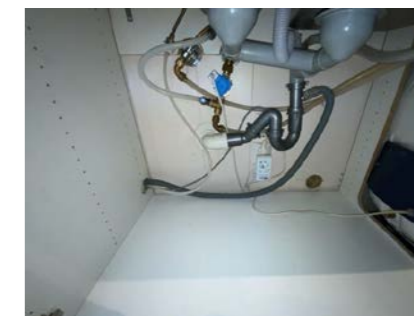
TG 1 Vannledninger

Vannrør fra byggeår av materialtype pex og kobber. Fordelerskap plassert på badet. Waterguard i benkeskap på kjøkken for god sikring av lekkasjevann.

Besiktigelse av røropplegg.

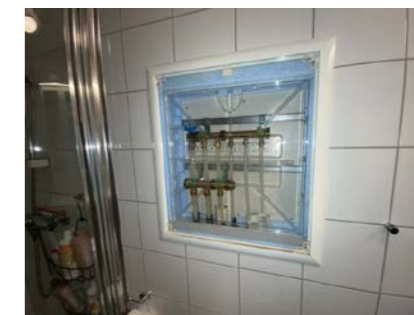
Besiktigelse av røropplegg.

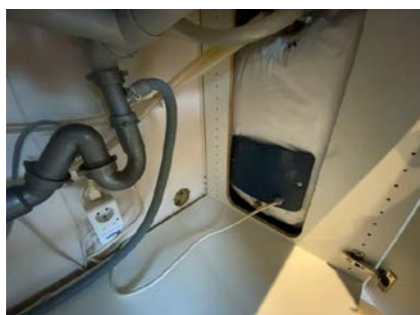
Det er påvist avvik i den elektriske tilkoblingen av varmtvannstanken.

Besiktigelse av bereder.

Det bør etableres fast strømtilkobling med bryter på bereder grunnet branntilløp i stikkontakt kan oppstå. Bereder er for øvrig normalt fungerende.
