Fjelljom 15, 3580 GEILO

**Arkitekttegnet enebolig m/god standard fra 2022. Stor garasje, flott utsikt og sol hele dagen. Idyllisk – tett på vidda.**

# Tilstandsrapport

# gnr. 83, bnr. 55

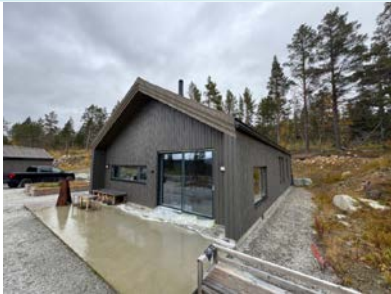
## ENEBOLIG

**Vurdering av avvik:**

Kostnadsestimatet gjelder montering av snøfangere da det er dette som gir TG 3.

**Kostnadsestimat: 10 000 - 50 000**
