Dyrgravveien 22B, 3617 KONGSBERG

**Pen og oppusset 2-roms leilighet  
like utenfor Kongsberg sentrum  
med nærhet til fine turområder -  
Varmtvann inkludert!**

# Tilstandsrapport

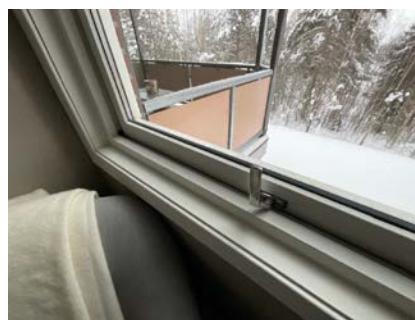
- Vinduer > Mer enn halvparten av forventet brukstid oppbrukt.
- Dører > Mer enn halvparten av forventet brukstid oppbrukt. Skade på pakninger på balkongdør.

Det bør påregnes fremtidig vedlikehold eller utskifting av vinduene, da mer enn halvparten av forventet brukstid er oppbrukt. Dersom tiltak ikke gjennomføres, kan det oppstå redusert isolasjonsevne, trekk, og økt risiko for fuktskader.

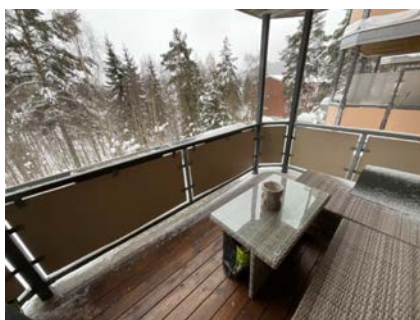
Boligen har inngangsdør av tre.  
Terrassedør av tre med isolerglass.

Skade på pakninger på balkongdør.

Pakninger på balkongdør bør utbedres for å hindre luft- og vannlekkasjer, noe som kan føre til fuktskader i omkringliggende konstruksjoner.

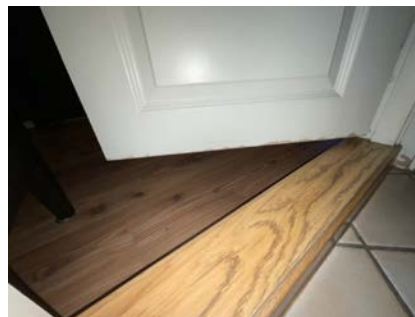
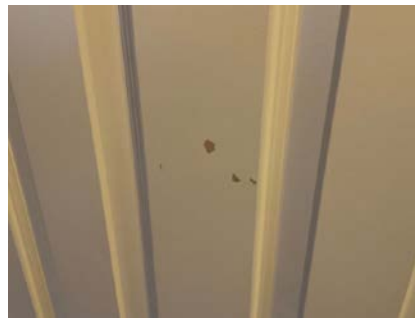
Innvendig har boligen malte fyllingsdører.

- Det er påvist avvik som tilsier at det bør foretas tiltak på enkelte dører.

Fuktsvelling på dør til bad.

- Enkelte dører må justeres.
- Det bør foretas tiltak på enkelte dører.

Døren bør utbedres eller skiftes for å hindre videre skade og sikre funksjonalitet. Fuktsvelling kan føre til redusert levetid på døren og økt risiko for ytterligere fuktskader.

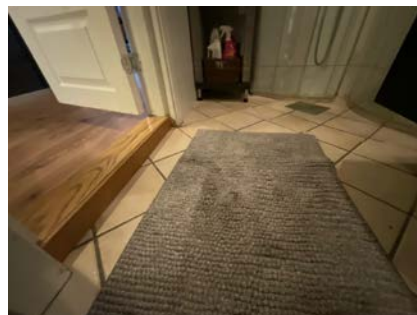
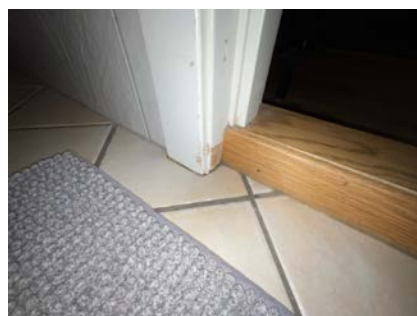
Det er registrert avskalling på flis.  
Noe svakt fall.  
Fukt oppsug ved dør.

Avskalling på flis er en kosmetisk skade og kan utbedres etter eget ønske.

Svakt fall mot sluk bør vurderes utbedret, da dette øker risikoen for fuktskader i omkringliggende konstruksjoner ved eventuell vannlekkasje.

Fuktoppsug ved dør bør undersøkes nærmere og utbedres for å hindre videre fuktskader og skade på tilstøtende bygningsdeler.

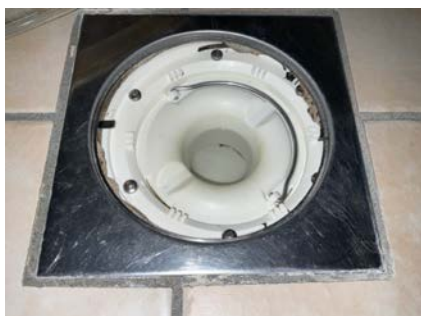
### TG 2 Sluk, membran og tettesjikt

- Overvåk tilstanden jevnlig. For å få tilstandsgrad 0 eller 1 må tettesjiktet skiftes ut, men tidspunktet for når dette er nødvendig er vanskelig å si noe om.
- Det er viktig å merke seg at levetiden til en membran varierer basert på kvalitet, installasjon og bruk. Eldre membraner kan bli sprø og sprekke opp, noe som fører til at de mister sin vanntettende funksjon. Dette kan resultere i vannlekkasjer gjennom vegger og gulv og fuktskader.

Det bør vurderes å skifte ut membranløsningen for å redusere risikoen for lekkasjer og fuktskader, da mer enn halvparten av forventet brukstid er passert.

Konsekvensen ved å ikke utbedre er økt fare for fuktskader i omkringliggende konstruksjoner.
