Parkveien 1T, 1940 BJØRKELANGEN

Stor, velholdt 3-roms topp- og endeleilighet – midt i sentrum. Heis, garasje og solrik, innglasset balkong med utsikt.

Befaringsdato: 23.08.2024 Rapportdato: 30.08.2024 Oppdragsnr.: 10816-24110 Referansenummer: LT1442

Tilstandsrapport

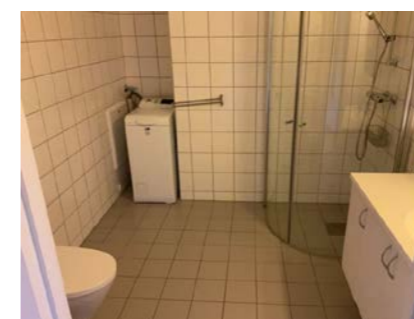
4. ETASJE > BAD/WC/VASKEROM

Vurdering av avvik:

- Det er påvist sprekker i fliser.

Det er sprekke i gulvfliser ved toalett.

Konsekvens/tiltak

- Fliser må skiftes.

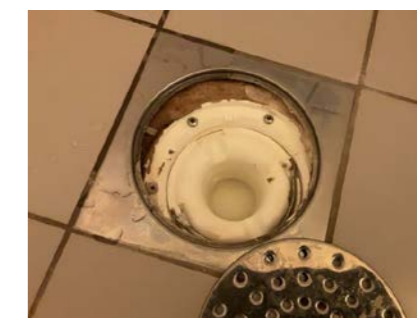
4. ETASJE > BAD/WC/VASKEROM

TG 1 Sanitærutstyr og innredning

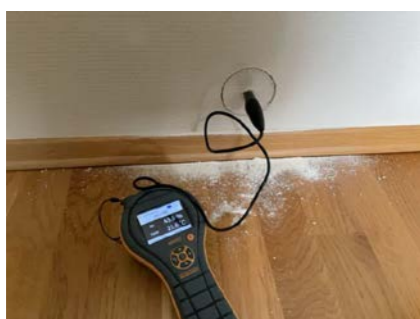
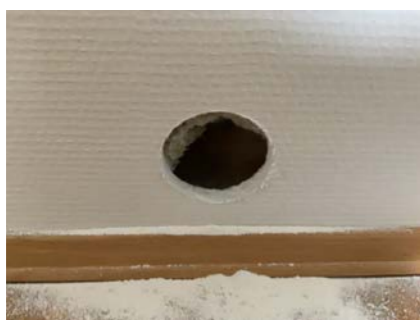
1 TG 0 Tilliggende konstruksjoner våtrom

Hulltaking er foretatt uten å påvise unormale forhold.
Hulltaking ble foretatt i vegg fra soverom mot dusjnise bad.
Det ble målt relativ luftfuktighet i veggen og det ble gjort visuell inspeksjon.
Det ble ved målinger og visuell inspeksjon ikke påvist tegn på fuktskader.

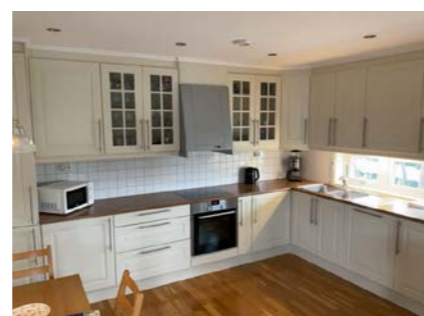
4. ETASJE > KJØKKEN

1 TG 1 Avtrekk

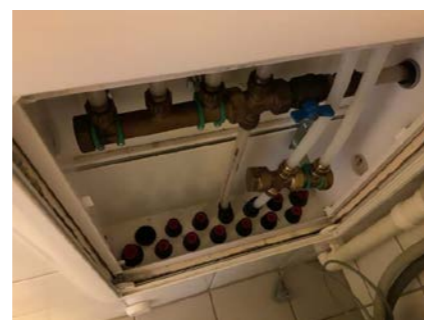
1 TG 1 Avløpsrør

Innvendige avløpsrør antas av støpejern. Fra byggeåret.

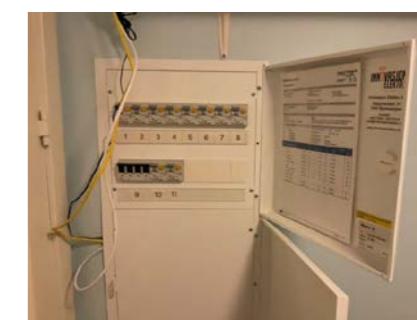
Inntak og sikringskap

10. Er det tegn på at kabelinnføringer og hull i inntak og sikringskap ikke er tette, så langt dette er mulig å sjekke uten å fjerne kapslinger?
Nei
11. Finnes det kursfortegnelse, og er den i samsvar med antall sikringer?
Ja
12. Foreta en helhetsvurdering av det elektriske anlegget, dets alder, allmenne tilstand og fare for liv og helse. Bør det elektriske anlegget ha en utvidet el-kontroll?
Nei
