# Nyere flott leilighet med attraktiv beliggenhet. Solrik terrasse m/vakker utsikt. Garasjeplass.

# Tilstandsrapport

Befaringsdato: 02.12.2024

### 1. ETASJE > BAD

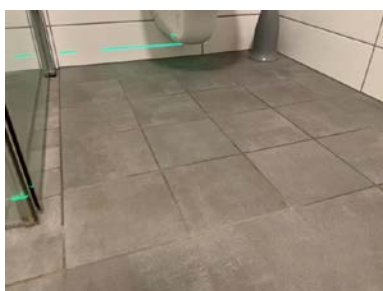
## 1. ETASJE > BAD

### Ventilasjon

- Det bør etableres tilfredsstillende tilluft til våtrom f.eks. luftespalte ved dør e.l.

- For å lukke avviket bør bedre tilluft til våtrommet etableres, for eksempel med en ventil eller dørspalte som gir tilstrekkelig luftstrøm. Dette vil sikre at fuktighet transporteres ut og ventilasjonen fungerer effektivt. Uten tiltak kan manglende lufttilførsel føre til opphopning av fukt.

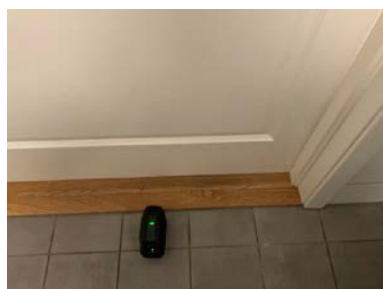
## 1. ETASJE > BAD

### Tilliggende konstruksjoner våtrom
