Stålvegen 4, 2584 DALHOLEN

**Velholdt tømmerhytte med stor,  
frittliggende bod og god  
beliggenhet i Dalholen  
hytteområde**

Opplysninger om byggemåte er gitt av takstmann. For nærmere byggt teknisk beskrivelse og tilstand vises det til tilstandsrapport av 07.05.2025 utført av Stein Ove Finstad samt selgers egenerklæring vedlagt salgsoppgaven. Oppsummering av avvik fra tilstandsrapport med TG 3, TG 2 og TG IU følger under.

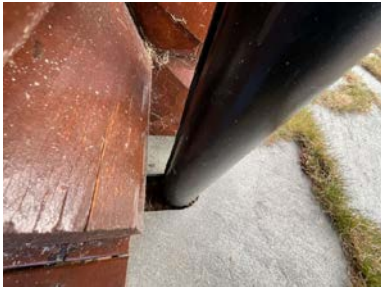
- Det mangler tilfredsstillende adkomst til pipe for feier.
- Det er avvik:
  - Det er ikke etablert stige for feier. Takstige er et krav også på torvtak.
  - Det bemerkes frostspreng i ett taknedløp.

Taknedløp med frostspreng

- Takstige bør monteres. Det anbefales utskifting av taknedløp med frostspreng.

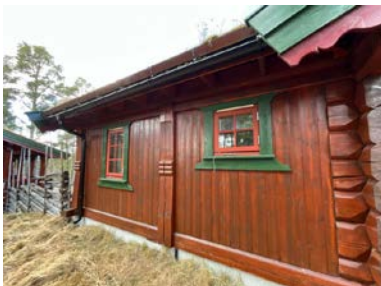
Bygningsdel med stavlaft

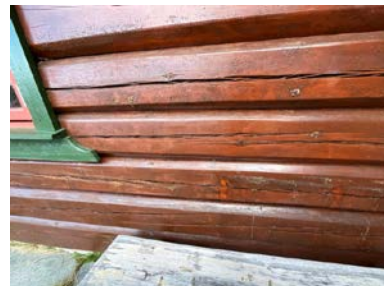
- Det er mangelfull lufting i nedre kant av kledning mot bunnstokk. Veggkonstruksjonen i hovedfløyen er oppført av laftet tømmer. Tre er et levende materiale og enkelte sprekkdannelser/vridninger må kunne påregnes. Det ble ikke registrert tegn til fuktinntrekk eller skader i forbindelse med tømmervegger.

Bilde som viser omtalte sprekker i tømmeret

- Tetting av sprekkdannelser/glipper i tømmeret må eventuelt kunne påregnes som en del av det normale vedlikeholdet.

- Ikke behov for umiddelbare tiltak vedrørende lufting på kledning, det må gjøres om det skal byttes kledning eller om det registreres endringer i overflaten.

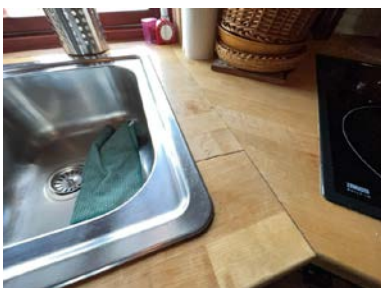
Kjøkkenet har innredning med profilerte fronter. Benkeplaten er av heltre. Det er integrert kjøleskap, fryseskap, oppvaskmaskin, platetopp og stekeovn. Innredningen har noen mindre sår i malingen og en sprekk i benkeplate men fremstår med normal slitasje iht alder.

Sprekk i benkeplate

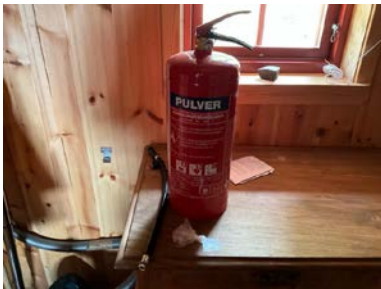
Bør montres ferdig med fast slange.
