# Påbygd og flott rekkehus med innholdsrik planløsning! Garasje i rekke | Flere uteplasser

# Tilstandsrapport

gnr. 42, bnr. 418

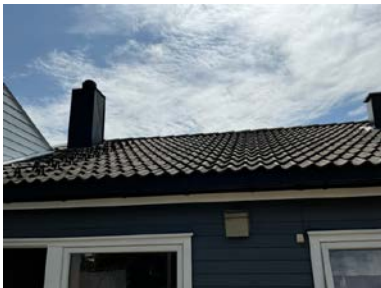
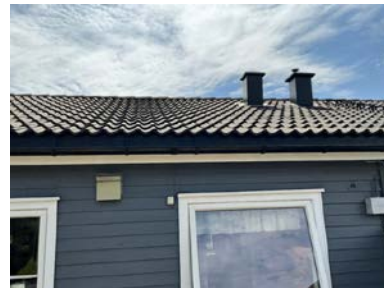
### TG 2 Nedløp og beslag

Takrenner, nedløp og beslag av metall.

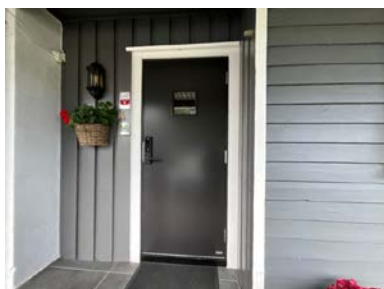
## TG 2 Balkonger, terrasser og rom under balkonger

Veranda med utgang fra stue. Dekke av terrassebord. Rekkverk av tre.

I tidligere salgsprospekt er det målt fukt i underliggende rom, det er nå ingen unormale funn. Alder på tekkingen og manglende fall på dekke tilsier tiltak og at konstruksjonen bør holdes under oppsikt.

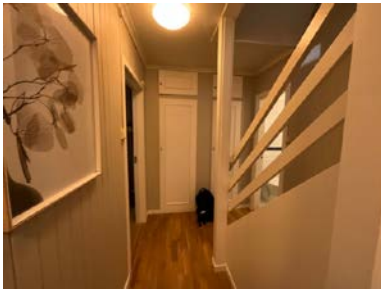
## TG 1 Innvendige dører

Innvendig har boligen malte fyllingsdører av tre.

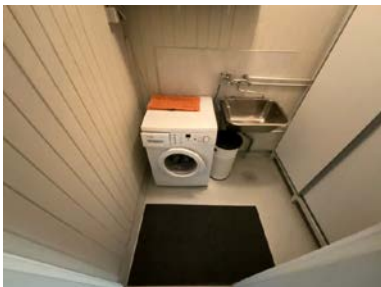
## TG 2 Tilliggende konstruksjoner våtrom

Hulltaking er ikke foretatt da det allerede er påvist andre avvik i våtsonen.

- Hulltaking er ikke foretatt da det allerede er påvist andre avvik i våtsonen.

- Gjennomføre ytterligere undersøkelser og foreta utbedring av skade.

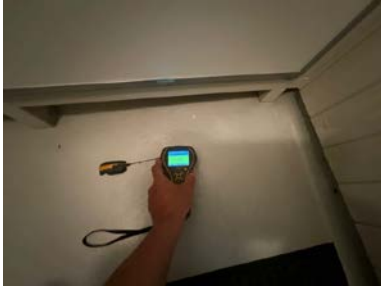
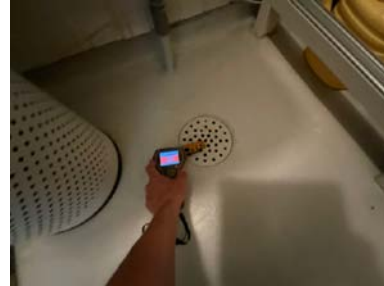
### Generell

For å lukke avviket må det etableres fall til sluken. Det benyttes tett dusjkabinett så rommet fungerer i dag, fare for skader i tilstøtende rom dersom det blir lekkasje.

Kostnad må sees i sammenheng med de andre avvikene i rommet.

**Kostnadsestimat: 100 000 - 300 000**

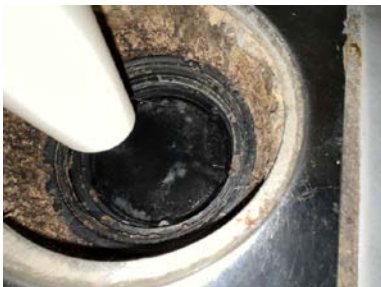
### Sanitærutstyr og innredning

Hulltaking er ikke foretatt da det ikke er fysisk mulig pga tilliggende konstruksjoner. Badet vender mot vaskerom og trappevangel.  
Ingen unormale funn ved søk etter fukt på gulvet.

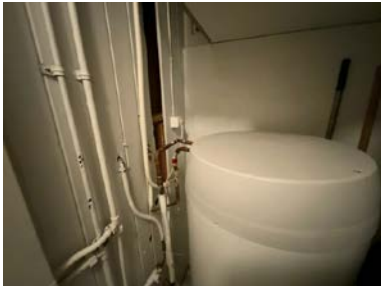
## TG 2 Avløpsrør

Det er avløpsrør av støpejern.

- I forbindelse med oppgradering av våtrom vil det være naturlig med utskiftning av rør.
- Eldre avløpsrør har blant annet større sannsynlighet for lekkasjer, noe som kan føre til omfattende og kostbare vannskader i boliger.
