Jerpevegen 12, 2406 ELVERUM

**Moderne familiebolig fra 2017  
med solrik terrasse, flott hage og  
fantastisk beliggenhet!**

Befaringsdato: 29.01.2025

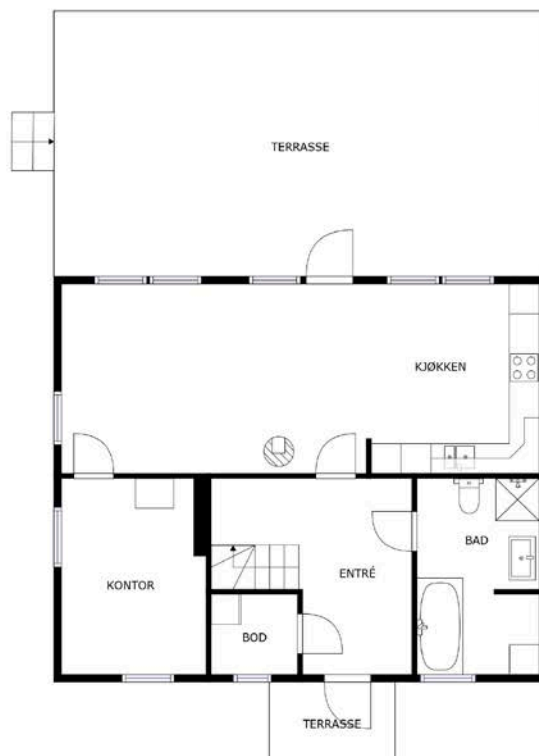
1. ETASJE

BRA-i: 75 m<sup>2</sup> Beskrivelse: Entre/gang, teknisk rom/bod, bad/vaskerom, stue/kjøkken og ett soverom.

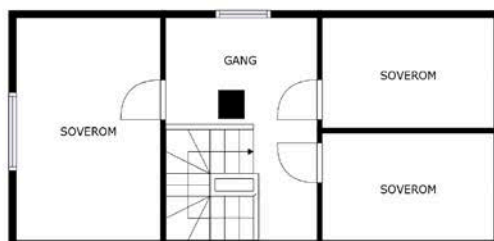
2. ETASJE

BRA-i: 39 m<sup>2</sup> Beskrivelse: Gang og tre soverom.

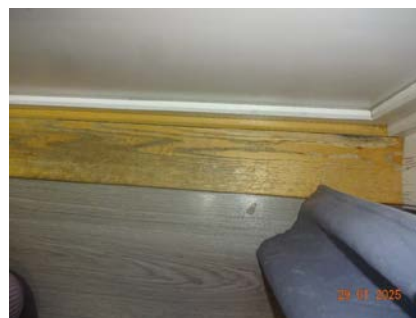
- Det er påvist andre avvik:  
Fuktskadet terskel til terrassedør.

- Det må foretas tiltak for å lukke avviket.

**Kostnadsestimat: Under 10 000**

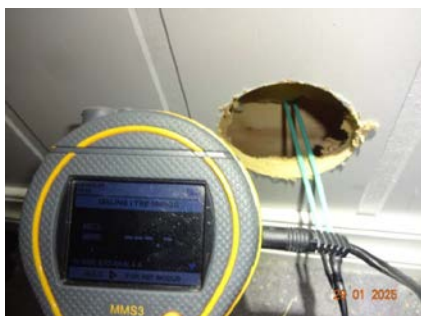
Hulltaking er foretatt nederst på delevegg mot våtsonen. Ved bruk av fuktmåler ble det ikke registrert unormale verdier.
