Jonsokstien 10B, 2816 GJØVIK

**Svært pen selveierleilighet i  
underetasjen - lyst og delikat- 2  
soverom - fin uteplass - kort veg  
til Mjøsa - fin utsikt**

Befaringsdato: 23.09.2025

Rapportdato: 30.09.2025

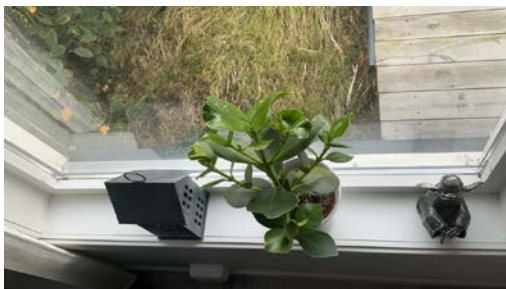
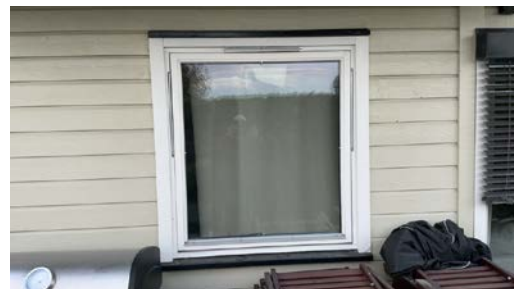
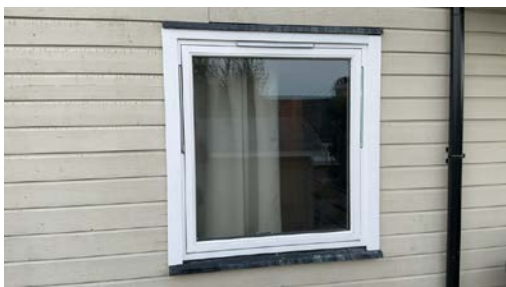
- Det er avvik:

- Tiltak:

Det er ikke behov for straktiltak siden vinduene fungerer i dag, men ut ifra alder kan skader eller punktering oppstå på eldre vinduer.

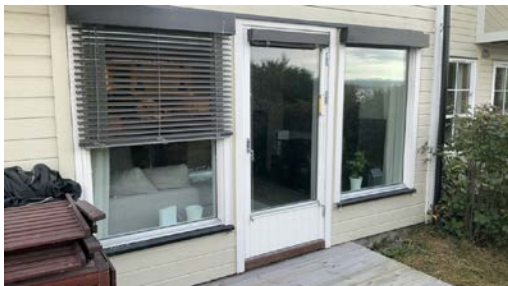
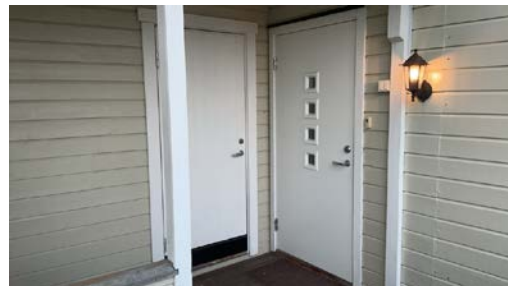
## TG 1 Balkonger, terrasser og rom under balkonger

Veranda med utgang fra stue: Platting direkte på grunn utført i treverk.  
Terrasser/verandaer som står under åpen himmel vil alltid ha vedlikeholdsbehov, dette må påregnes.

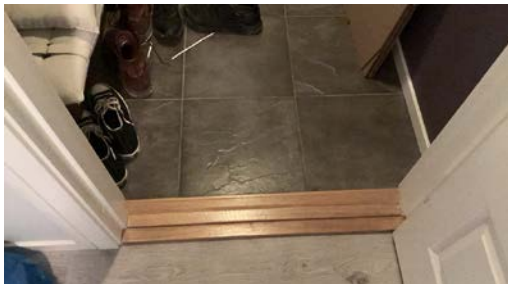
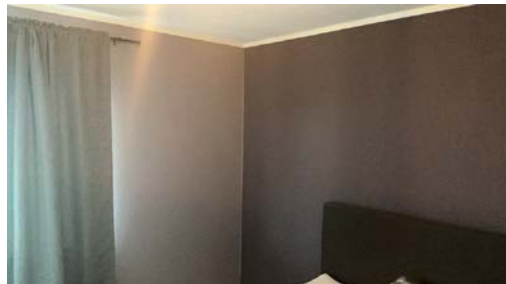
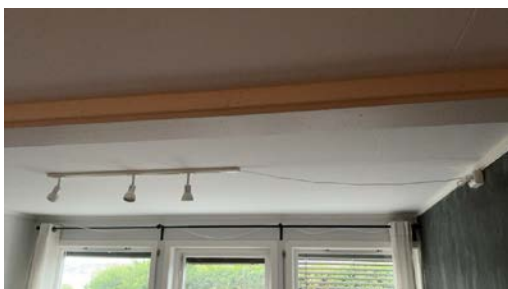
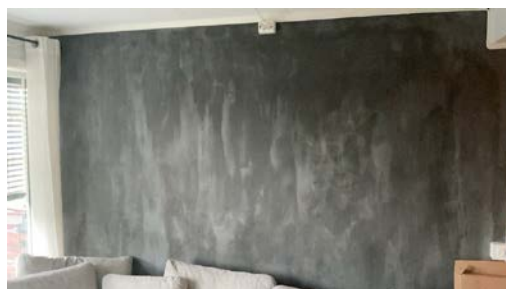
## TG 1 Etasjeskille/gulv mot grunn

Bygningen har støpt gulv på grunnen. Øvrige etasjeskille er utført i trekonstruksjoner.

Skjevheter og høydeforskjeller i etasjeskillere er kontrollert med krysslaser. Det er ikke funnet nevneverdige avvik, kun mindre høydeforskjeller på ca. 5-15mm. er registrert ved stikkprøvekontroll. Lokale større avvik kan likevel påregnes. Dette er ikke unormalt i denne type boliger.

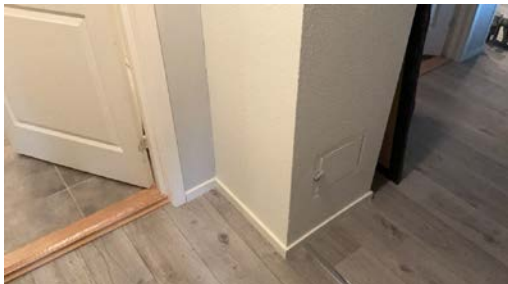
## TG 1 Rom Under Terreng

*Punktet må sees i sammenheng med 'Drenering'*

Hulltaking er foretatt uten å påvise unormale forhold. Dette er en stikktaking på ett sted, og det utelukker ikke at det kan være risiko for skader andre steder i konstruksjonen.

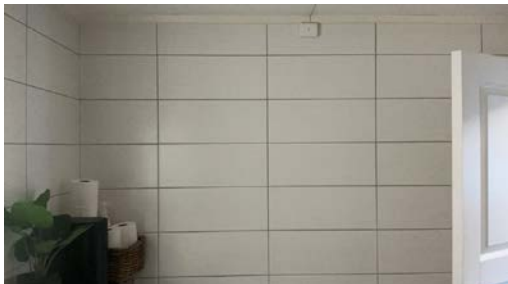
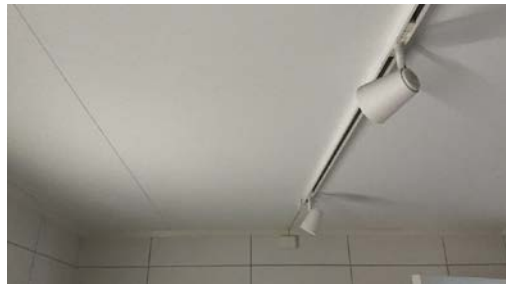
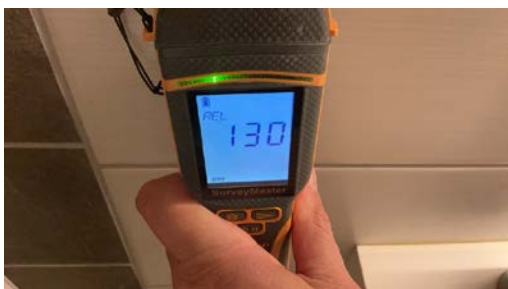
## UNDERETASJE > BAD

### TG 2 Overflater Gulv

Ved enkle fuktsøk ble det ikke registrert unormale verdier. Rommet er ved normal bruk ikke utsatt for særlig påkjenning i form av fukt direkte på konstruksjonene da det dusjes i kabinett/badekar med direkte avløp til sluk. Overflater under badekar begrenset inspisert på grunn av tilgjengelighet.

- Det er påvist at høydeforskjell fra topp slukrist til gulv/synlig topp membran ved dørterskel er mindre enn 25 mm.
- Det er avvik:

Gulvet er tilnærmet flatt. Det er lokalt fall til sluk. Fall er ikke tilfredsstillende, men badet fungerer med dette avviket.

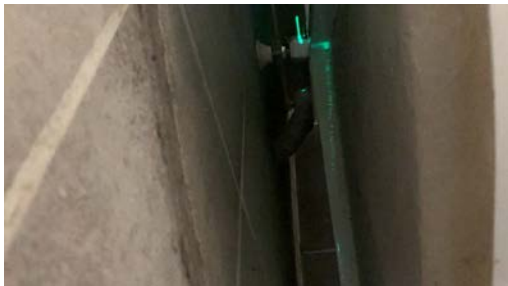
## UNDERETASJE > BAD

### 1 TG 1 Sanitærutstyr og innredning

Innredning med glatte fronter. Heldekkende servant. Speil over med belysning. Vegghengt toalett. Dusjkabinett. Plass til vaskemaskin.

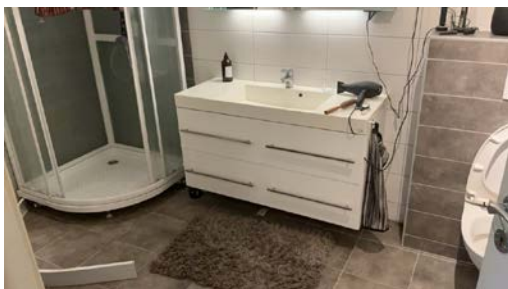
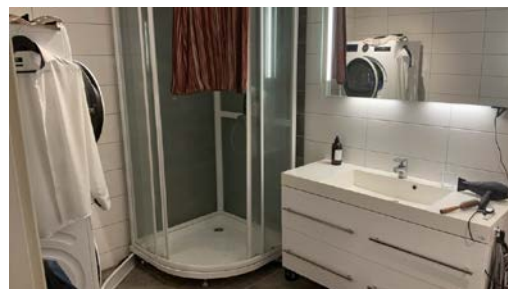
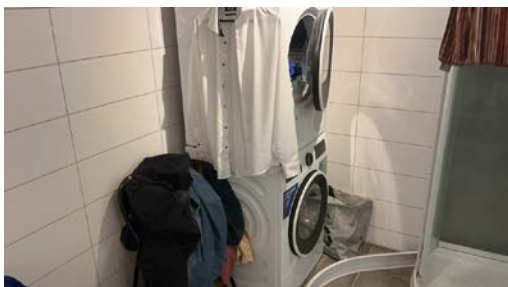
## UNDERETASJE > BAD

### 1 TG 2 Ventilasjon

- Det er avvik:

Tilluft i/under dør anbefales etablert.

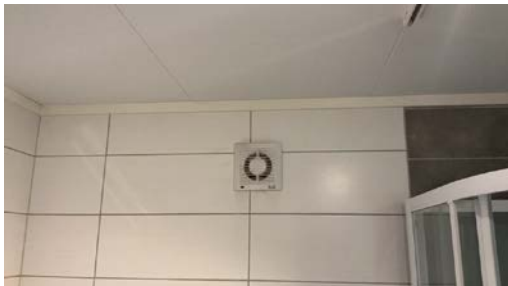
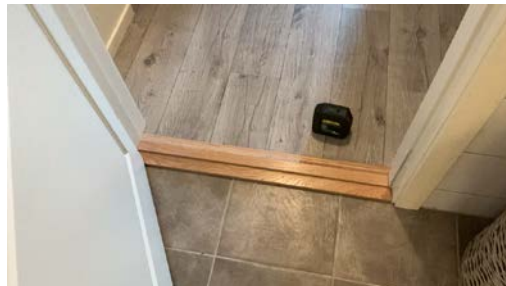
## UNDERETASJE > BAD

### Tilleggende konstruksjoner våtrom

Fuktsøk er utført i ventil i vegg nede ved gulv. Det ble ikke påvist avvik.

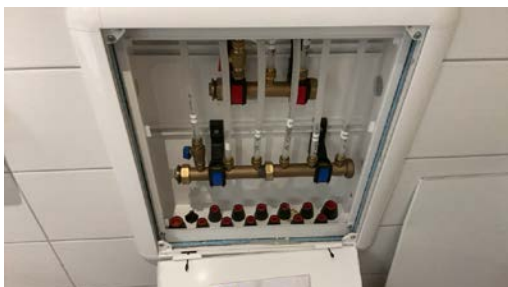
Synlige vannrør i: Plast, rør-i-rør.

Anlegget er ikke teknisk vurdert. Jeg er ikke VVS fagmann, kontakt rørlegger for evt. nærmere kontroll av anlegget. Bunnledningene og utvendige ledninger er nedgravd og ikke tilgjengelig for inspeksjon.

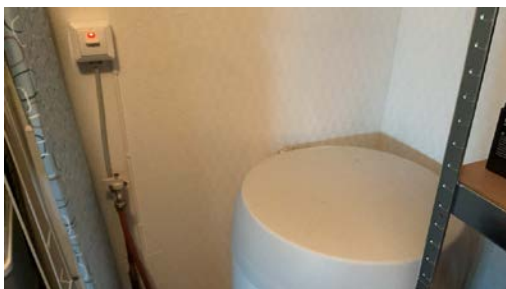
## ! TG 1 Varmtvannstank

Varmtvannsbereder på ca 120 l. fra 2014. Står i bod.
