# Ditt nye hjem?

Velkommen til Nylendet 4c - en flott 3-roms leilighet med en sentral beliggenhet i Arna.

| Tilstandsrapport ..... | 35 |

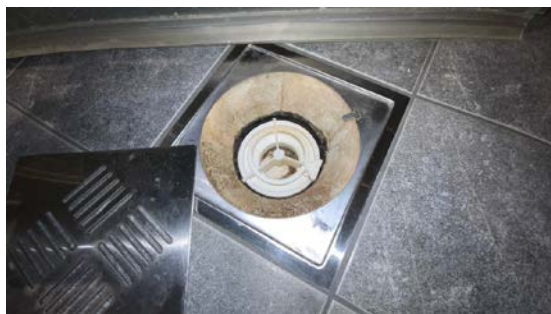
## 3. ETASJE > BAD

- Det er påvist at høydeforskjell fra topp slukrist til gulv/synlig topp membran ved dørterskel er mindre enn 25 mm.
- Det er påvist avvik i fallforhold til sluk i forhold til krav i forskrift på byggetidspunktet.

- Det er påvist andre avvik:

Våtrommet fungerer med dette avviket.

Det bør innhentes dokumentasjon på utførelsen av membran.

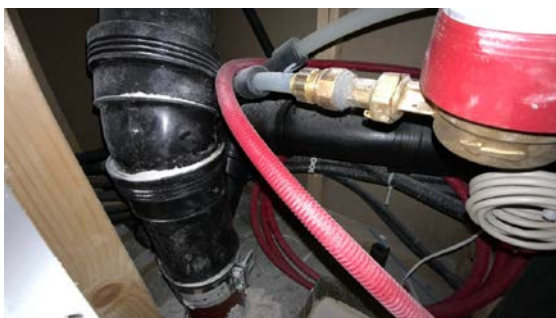
### 3. ETASJE > VASKEROM

## TG 3 Generell

### Vurdering av avvik:

Det er ikke behov for umiddelbare tiltak, men rommet må pusses opp for å tilfredsstille dagens krav til våtrom.

**Kostnadsestimat: 10 000 - 50 000**

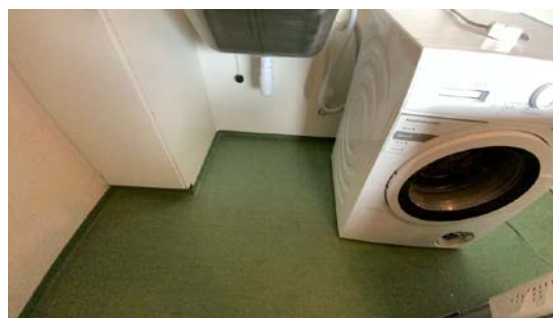
### 3. ETASJE > VASKEROM

## TG 0 Tilliggende konstruksjoner våtrom

Hulltaking er ikke foretatt. Yttervegger i vaskerom er mot bad og yttervegg. Våtrom og yttervegger bores det ikke hull i. Vegg mellom vaskerom og bad er kontrollert i inspeksjonsluke i vaskerom. Det ble ikke registrert unormale fuktverdier.
