Grottavegen 10 B, 2414 ELVERUM

**Stor, lys og praktisk 4-roms med  
solrik innglasset balkong mot vest.  
Egen garasje med hems,  
kjellerbod og felles trimrom!**

Befaringsdato: 14.08.2025

# Tilstandsrapport

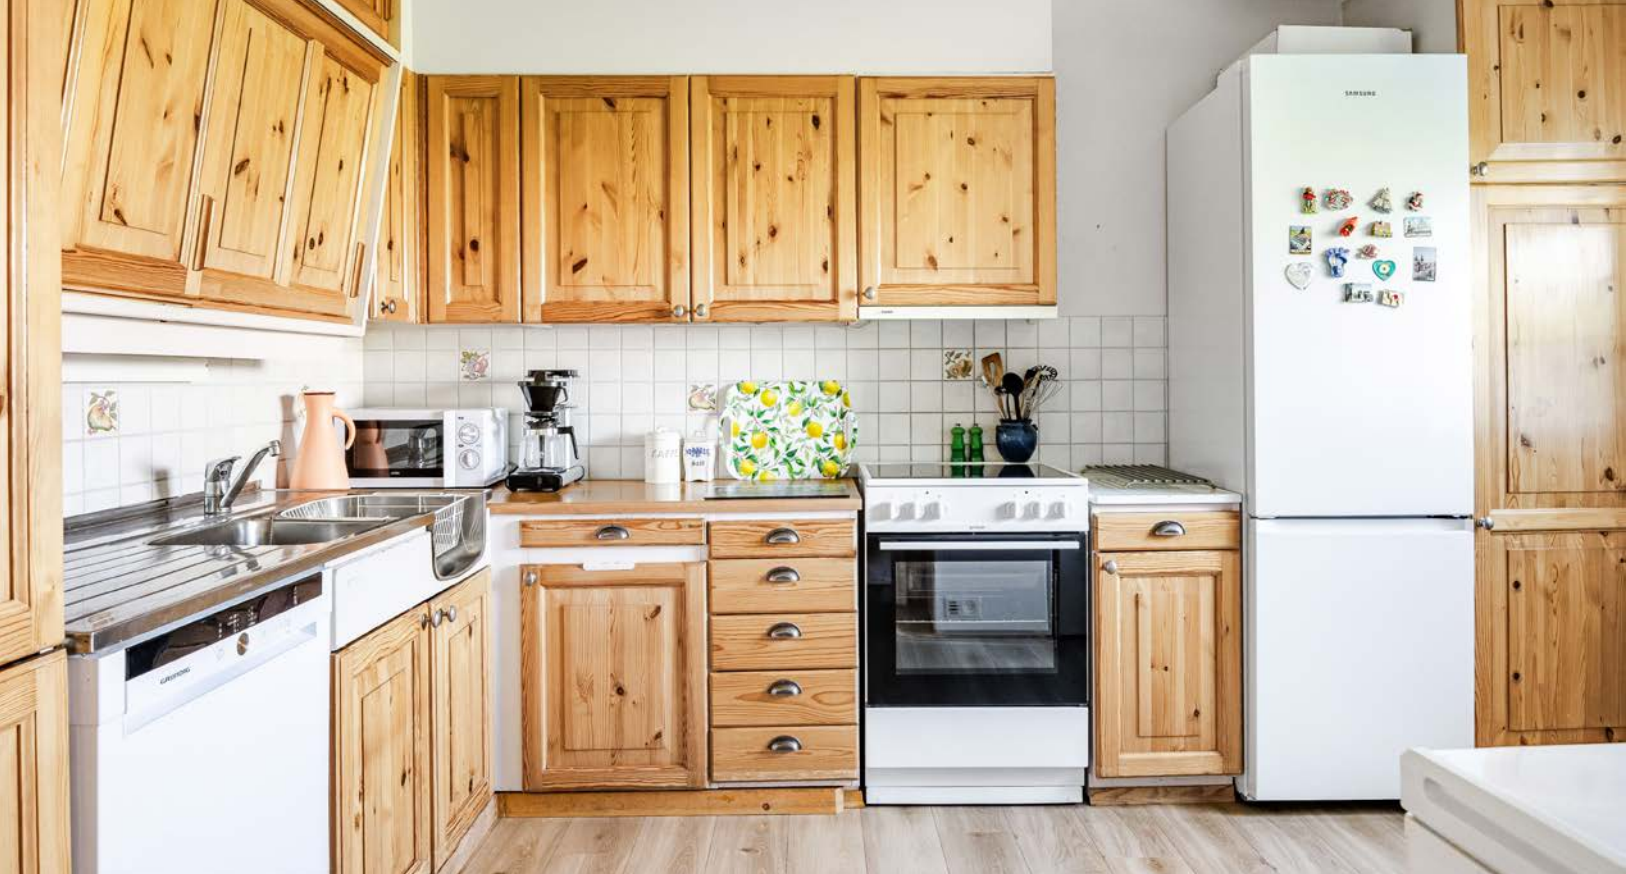
Kjøkkeninnredning med masse skap- og benkeplass! Kjøkkeninnredningen er av eldre dato, men det anses ikke nødvendig med umiddelbare tiltak.

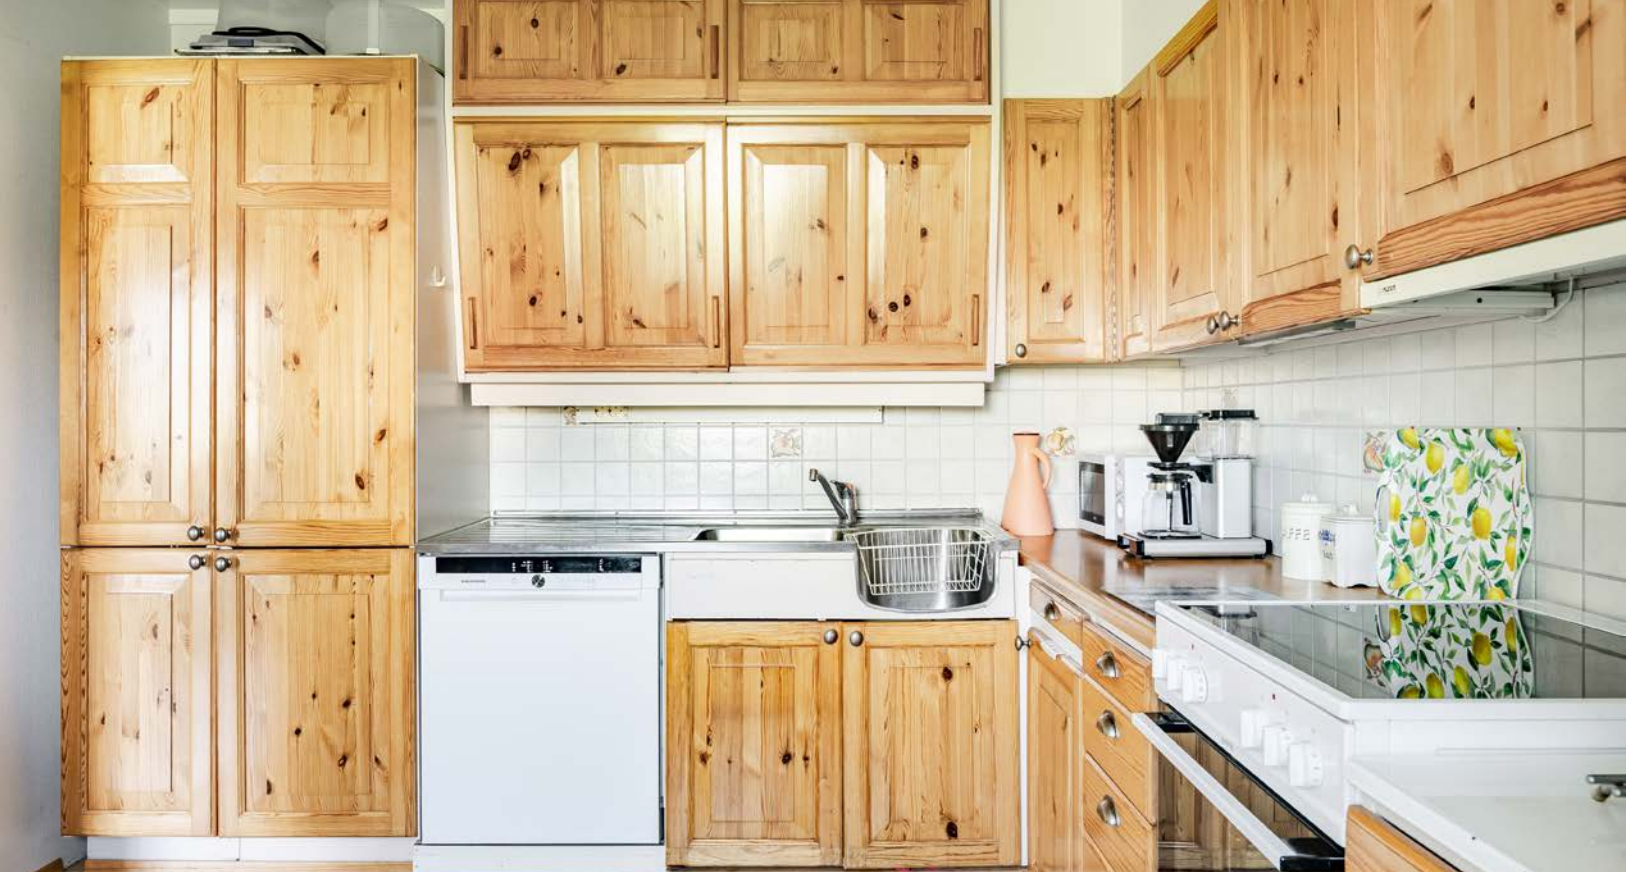
Kjøkkeninnredningen har profilerte heltre fronter, laminerte benkeplater, benkebeslag med nedfelt oppvaskkum og fliser i benkeryggen. Fronter fremstår som nyere enn skrogene.

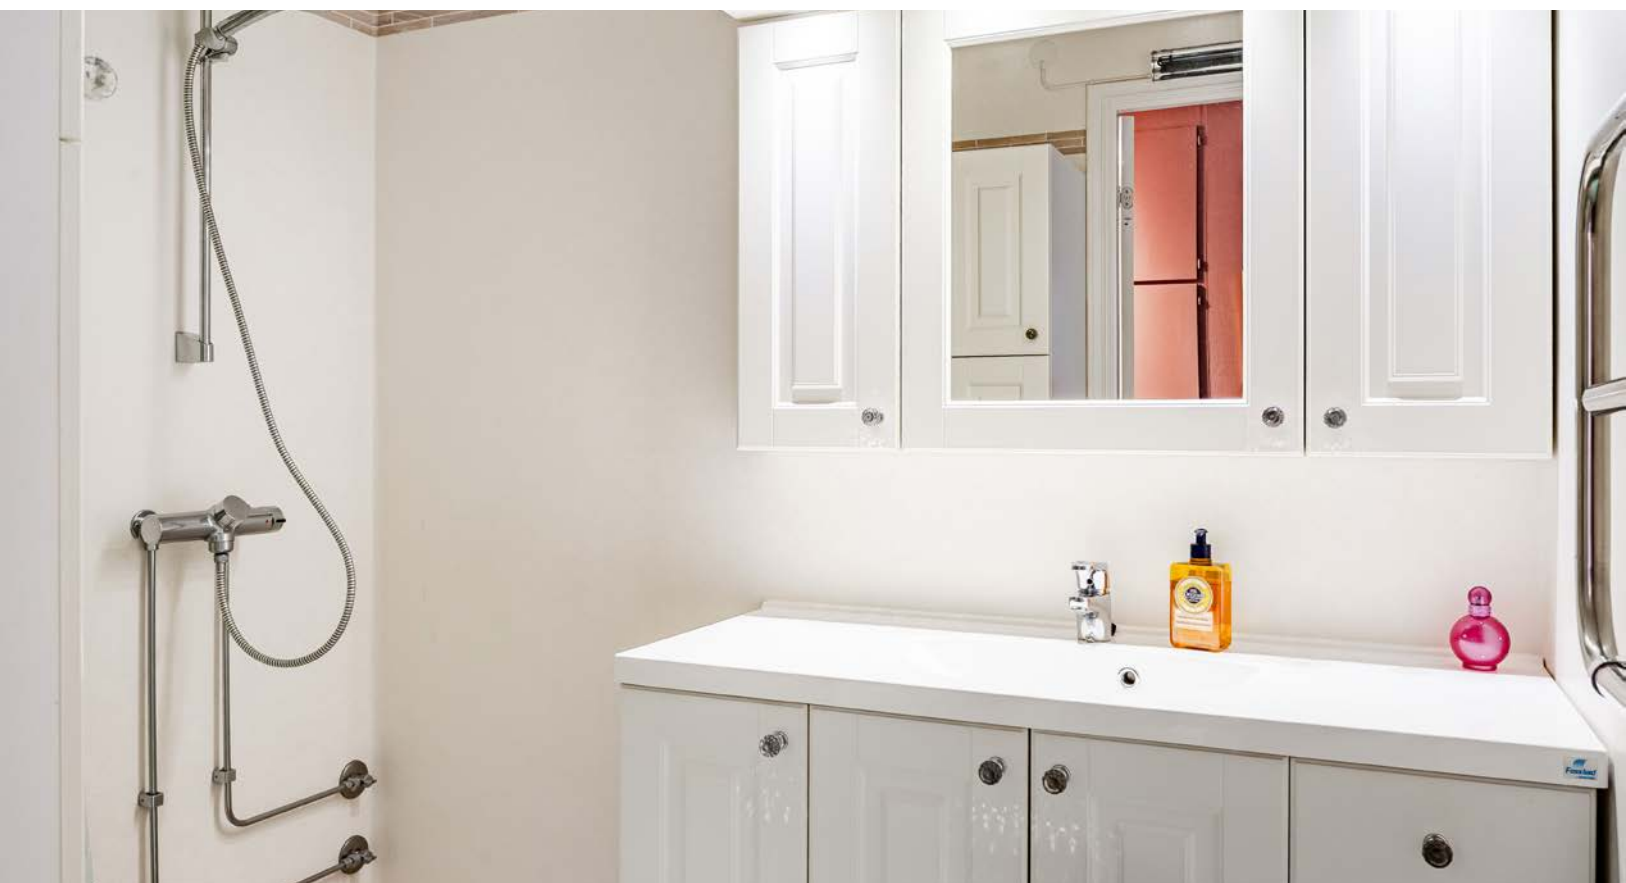
Leiligheten har et lyst baderom som ble pusset opp i 2014 iht. tidligere salgsoppgaver. Badet rommet har belegg på gulv, vegger med baderomsbelegg og mekanisk avtrekk. Oppvarming med elektrisk stråleovn montert over døren.

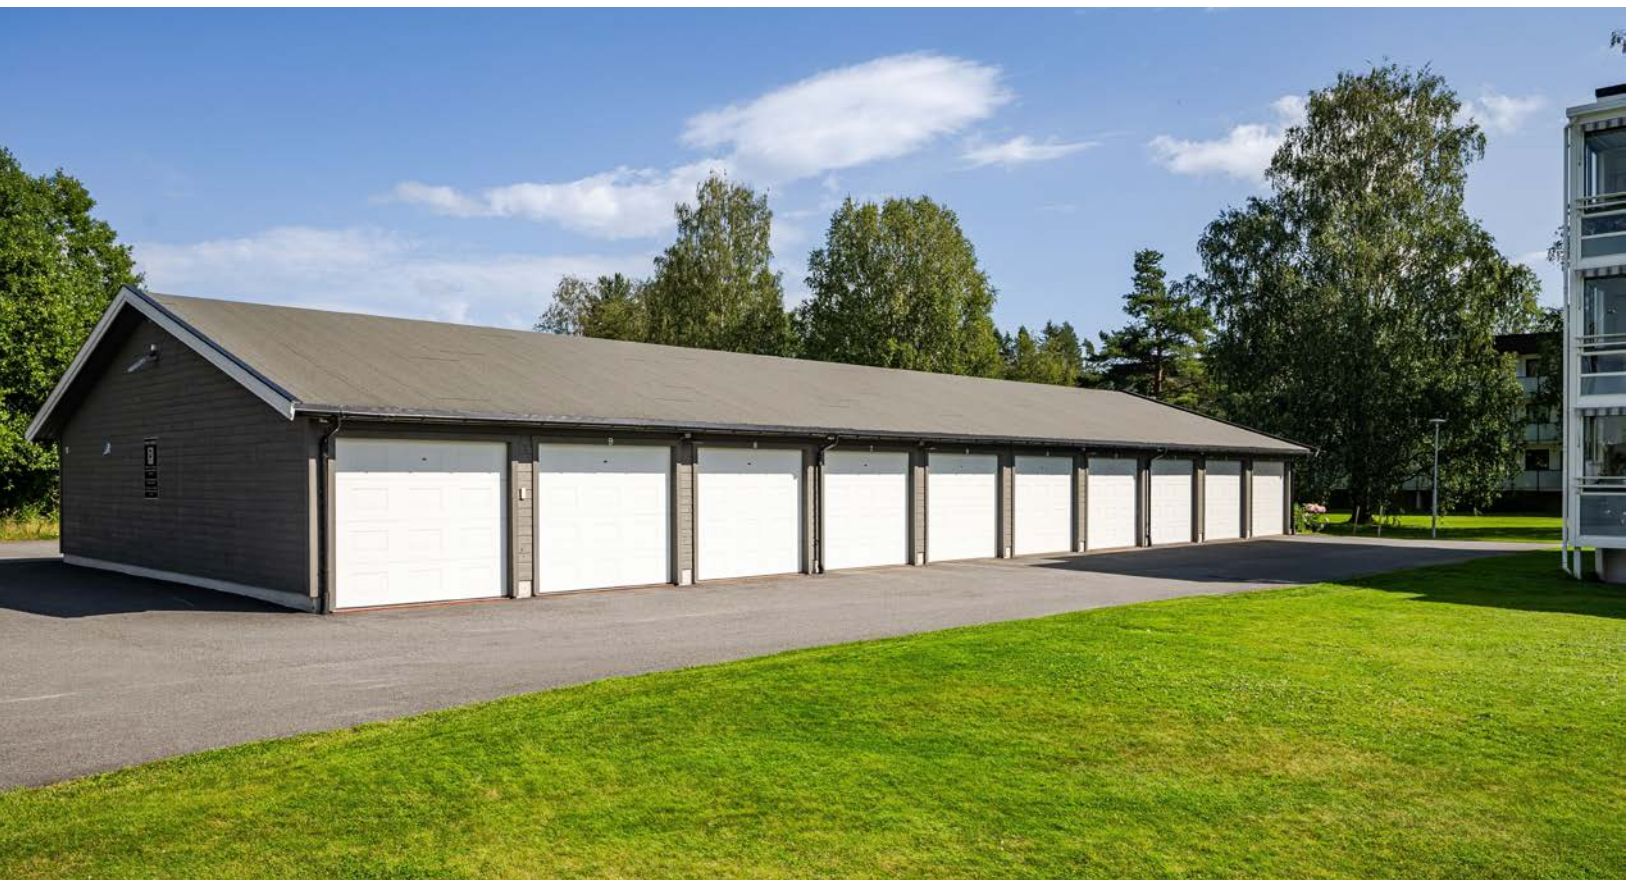
Leiligheten disponerer et eget garasjerom (med hems) på ca. 18m<sup>2</sup> i felles garasjerekke. Garasjen har leddport med automatikk, innlagt strøm og opplegg for motorvarmer. Industristikk (13A) godkjent for elbil-lading.

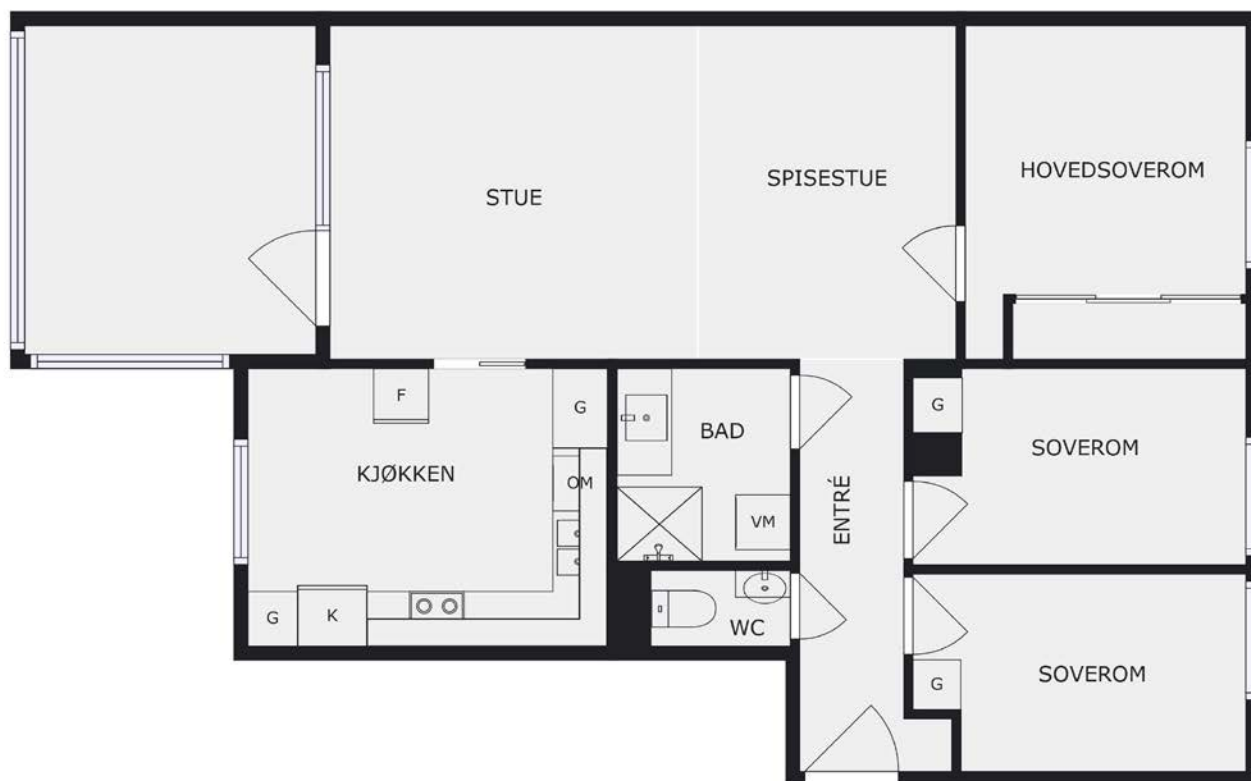
# Plantegning

Plantegningen er en ikke målbare illustrasjon og avvik kan forekomme.

Plantegningen er ikke i målestokk og noe avvik kan forekomme.  
Megler/selger tar ikke ansvar for evt. feil.

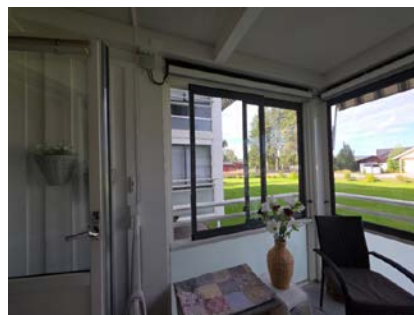
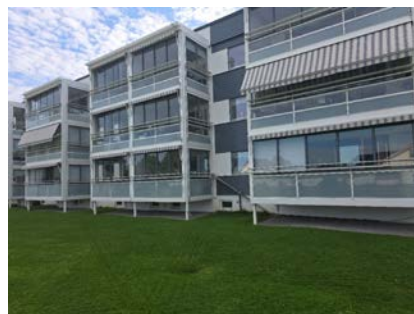
Innbygget terrasse opplyst fra 2014. Elektrisk opplegg med belysning og veggstikk. Gulvkonstruksjon i betong, overflate med teppebelegg. Vegger med malt betong, malt kledning og metallplater. Malt betonghimling. Enkle vindusfelt med skyve-/slagfunksjon. Innvendig solskjerming med rullegardiner samt motorisert terrassemarkise utvendig. Høyde rekkverk 90 cm.

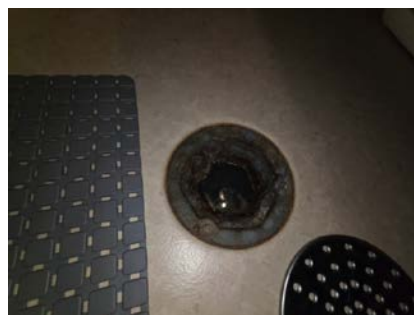
## 1.ETASJE > BAD

### TO 1 Sanitærutstyr og innredning

### ! TG IU Fukt i tilliggende konstruksjoner

Dusjone ligger mot kjøkken og toalettrom med stort omfang av sanitære og elektriske installasjoner. Hulltaking lar seg ikke utføre grunnet fare for skade. Ingen tegn til fuktproblematikk ved baderommet eller tilstøtende bygningsmasse ved overflater som kan settes i sammenheng med rommets funksjoner.

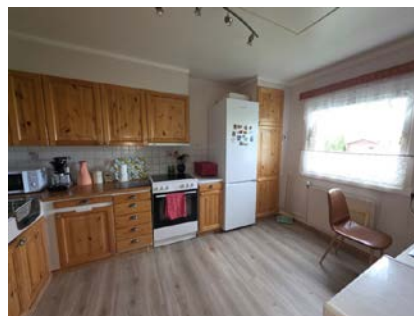
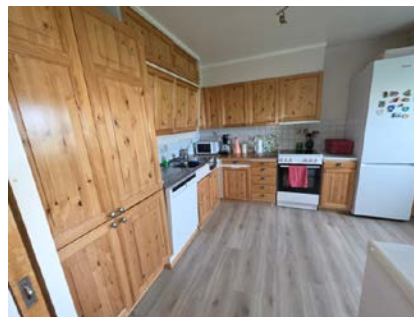
## 1. ETASJE > KJØKKEN

Kjøkken 1.etasje fra byggeåret med åpen løsning til stue. Innredning med profilerte heltre fronter og laminerte skrog. Laminerte benkeplater. Benkebeslag med utslagsvask og oppvaskkum i metall. Ventilator over komfyr, fremstår med avkast til friluft. Opplegg for oppvaskmaskin. Fliser på vegger over benkeplater, overganger med mykfuger. Plass for komfyr og kjøll/frys. Fronter fremstår som nyere enn skrogene. Kjøkken med lekkasjevakt.

Noe svellinger i bunnplate på oppvaskbenk. Noe oppsprekking ved fuging. Noe amatørmessige utførelse ved sokler. Kjøkken uten komfyrvakt.

Det anses ikke nødvendig med umiddelbare tiltak. Evt utbedringer kan vurderes ved planlagte rehabiliteringer. Komfyrvakt anbefales montert.

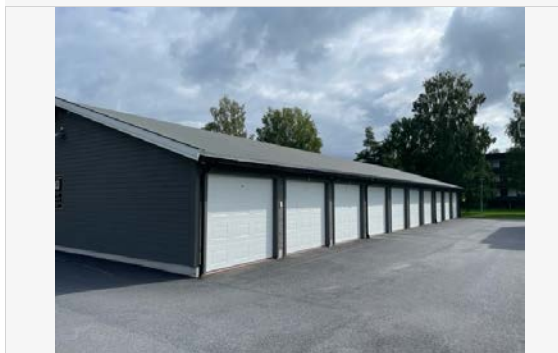
### Garasje

**Anvendelse**

Garasje
