Grottavegen 10 B, 2414 ELVERUM

**Stor, lys og praktisk 4-roms med  
solrik innglasset balkong mot vest.  
Egen garasje med hems,  
kjellerbod og felles trimrom!**

# Tilstandsrapport

## ANDELSLEILIGHET

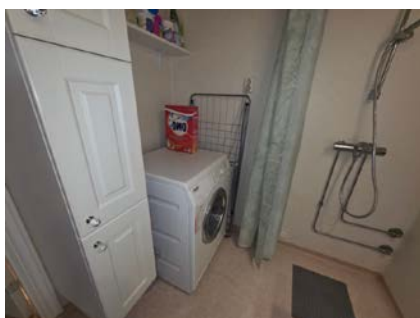
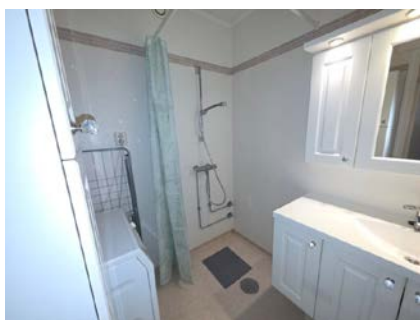
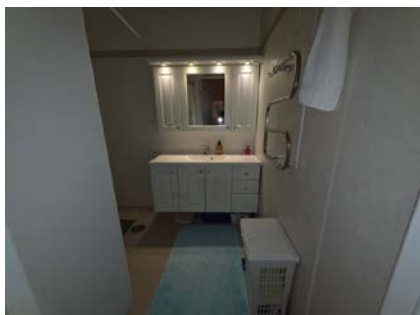
## 1.ETASJE > BAD

### TO 1 Overflater vegger og himling

Gulv med belegg og beleggsoppbrett på vegger og sokkel under terskel. Oppvarming med stråleovn.  
Høydeforskjell sluk til gulv foran terskel ble målt til 35 mm, høyde sokkel under terskel 40 mm, fremstår å tilfredsstillende krav i teknisk forskrift TEK10 (minimum 25 mm fall til sluk fra gulv foran terskel og minimum 15 mm terskelløsning).

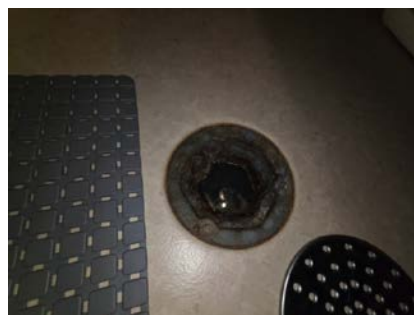
## 1.ETASJE > BAD

### TO 1 Sanitærutstyr og innredning

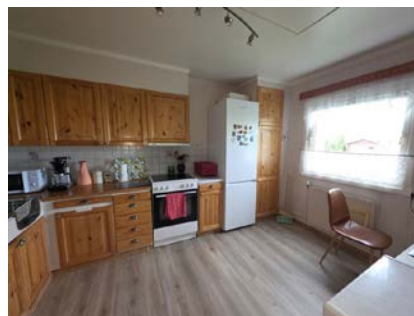
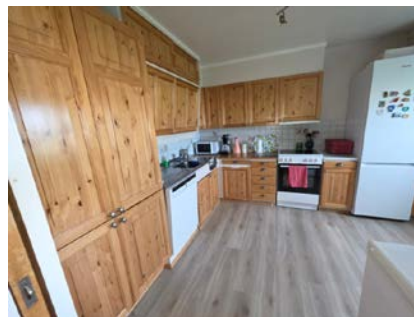
Kjøkken 1.etasje fra byggeåret med åpen løsning til stue. Innredning med profilerte heltre fronter og laminerte skrog. Laminerte benkeplater. Benkebeslag med utslagsvask og oppvaskkum i metall. Ventilator over komfyr, fremstår med avkast til friluft. Opplegg for oppvaskmaskin. Fliser på vegger over benkeplater, overganger med mykfuger. Plass for komfyr og kjøll/frys. Fronter fremstår som nyere enn skrogene. Kjøkken med lekkasjevakt.

Noe svellinger i bunnplate på oppvaskbenk. Noe oppsprekking ved fuging. Noe amatørmessige utførelse ved sokler. Kjøkken uten komfyrvakt.

Det anses ikke nødvendig med umiddelbare tiltak. Evt utbedringer kan vurderes ved planlagte rehabiliteringer. Komfyrvakt anbefales montert.

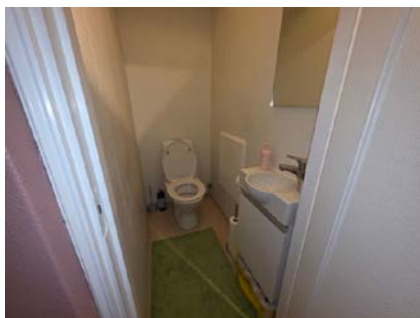
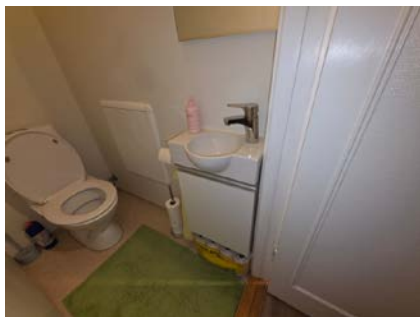
## TEKNISKE INSTALLASJONER

### TG 2 Vannledninger

- Det er ikke behov for utbedringstiltak siden anlegget fungerer i dag, men ut ifra alder kan skader plutselig oppstå på eldre anlegg.
- Anlegget må sjekkes av fagperson, som må utføre eventuelle tiltak på anlegget.

For plassering av stoppekran bør det merkes utenpå fordelerskap. Anlegget bør kontrolleres av fagmann. Kostnader for vedlikehold av innstøpte installasjoner samt vanntilførsel for leiligheten anses å ligge under borettslagets ansvar.
