# Fossingveien 18

Innholdsrik enebolig med carport.

Befaringsdato: 21.05.2025

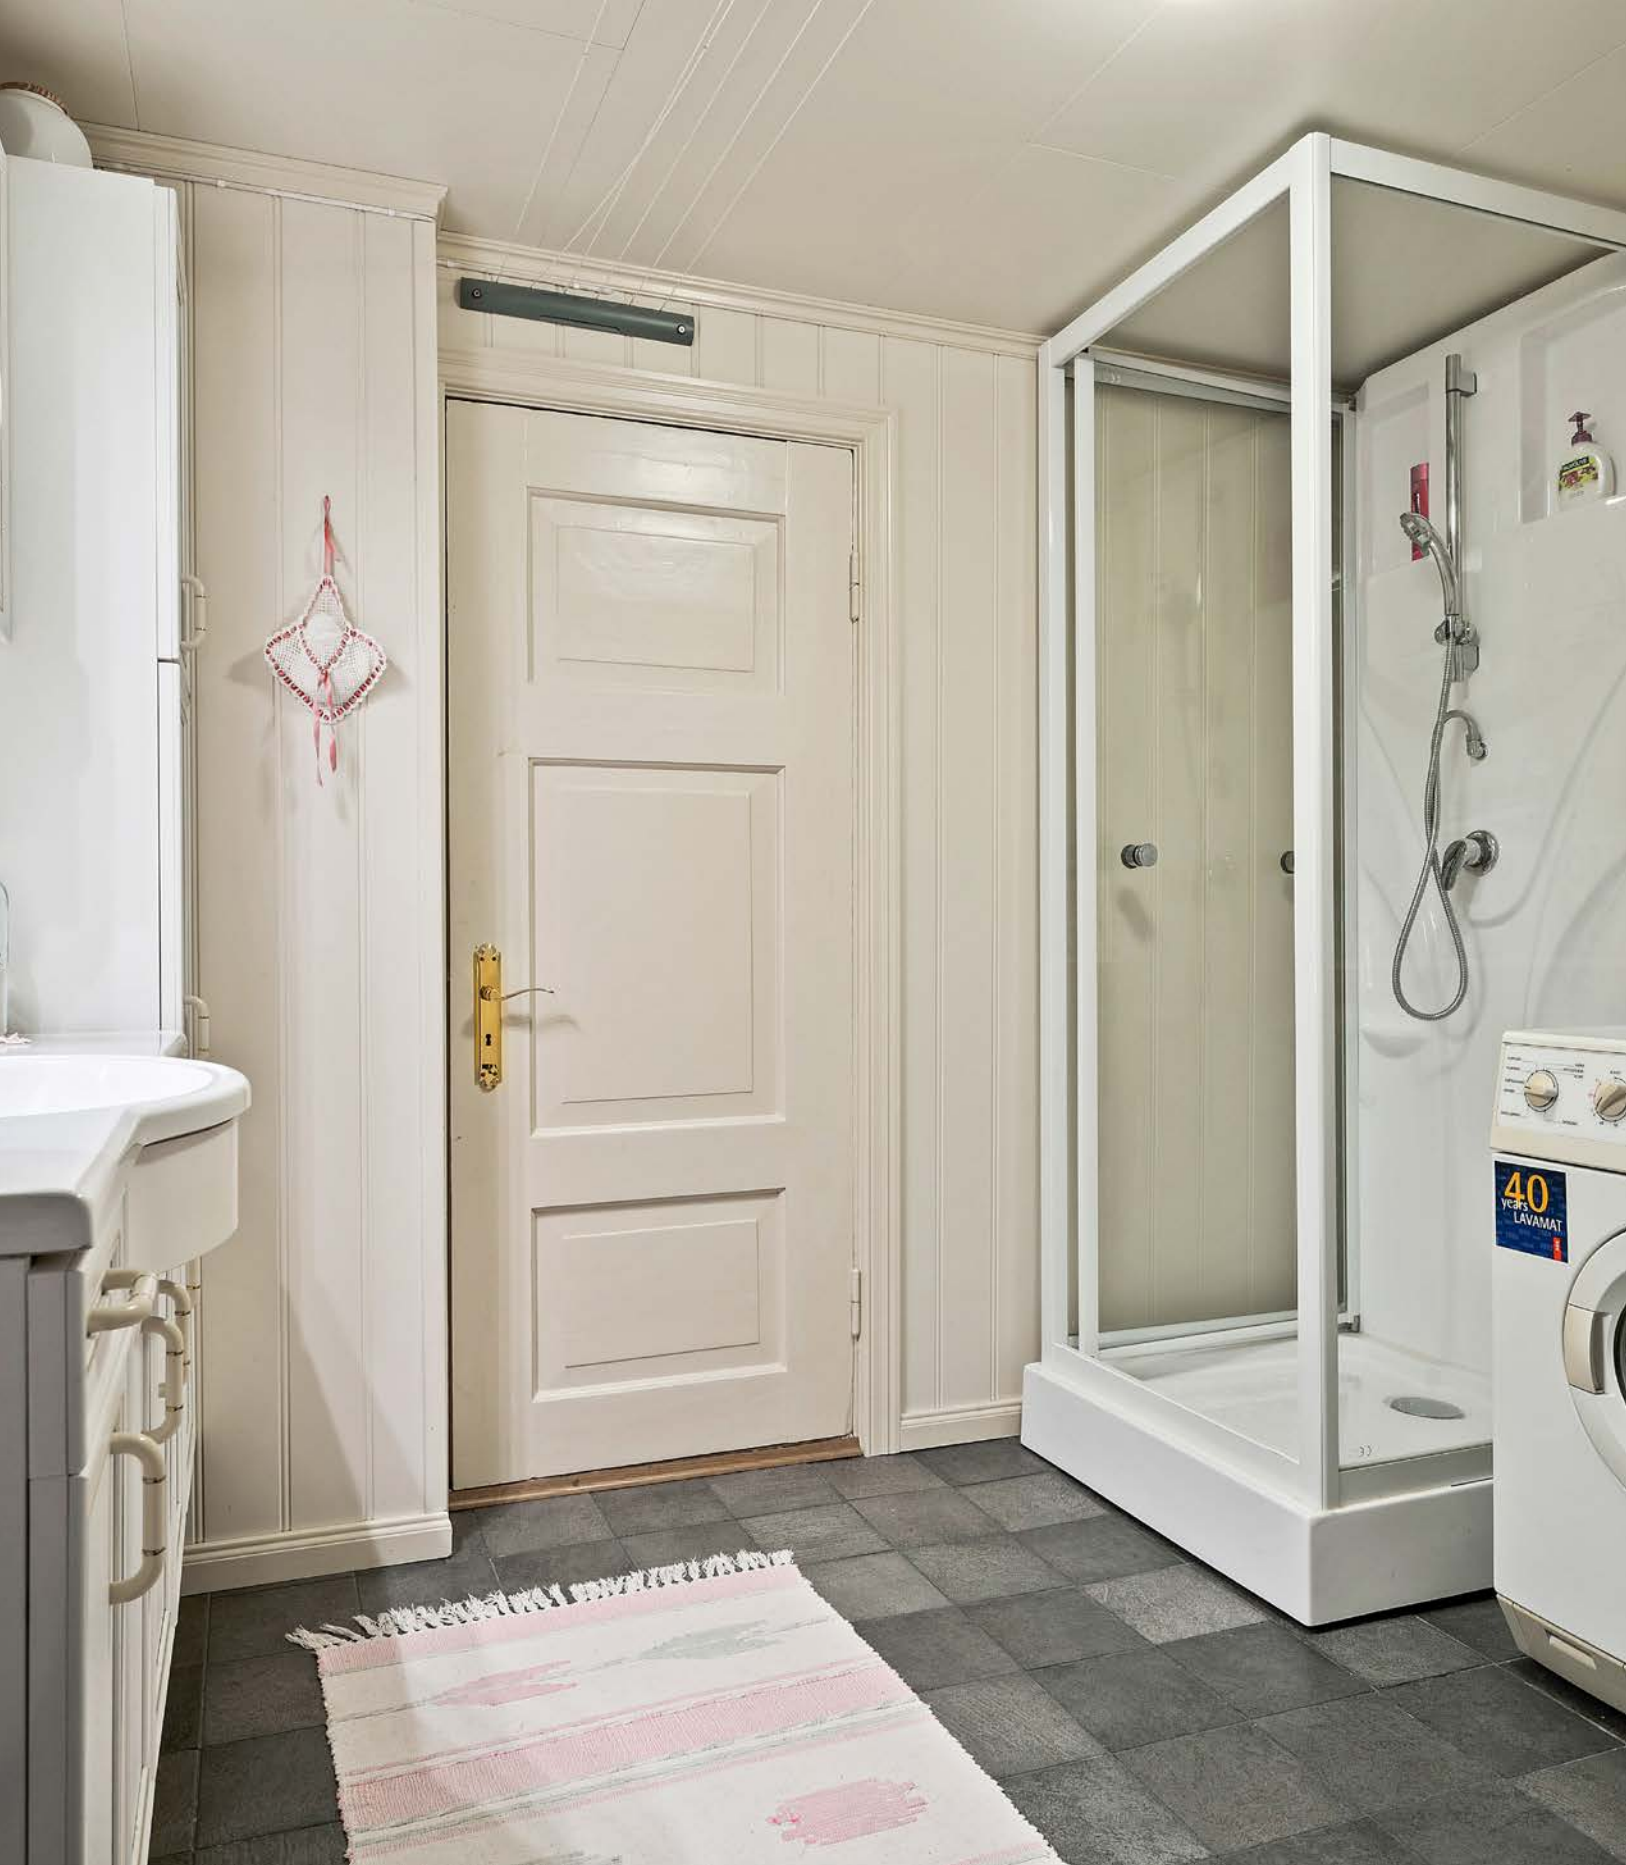
Bad i 1. etg. Dette rommet er godkjent som sekundærrom. For at dagens bruk skal være godkjent, kreves bruksendring.

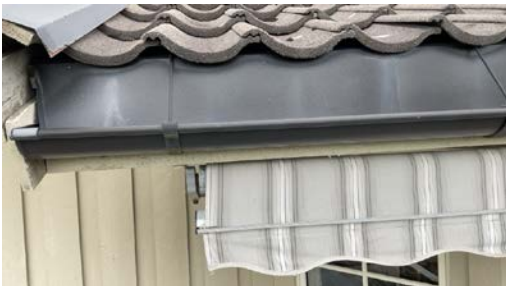
#### Konsekvens/tiltak

- Tidspunkt for utskiftning av takteking nærmer seg.
- Tidspunkt for utskiftning av undertak nærmer seg.
- Overvåk tilstanden jevnlig. For å få tilstandsgrad 0 eller 1 må tekingen skiftes ut, men tidspunktet for når dette er nødvendig er vanskelig å si noe om.

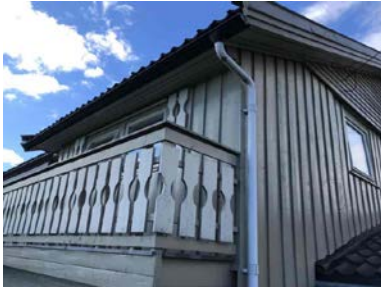
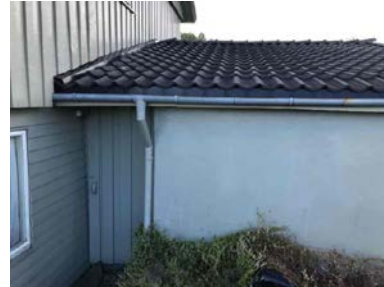
## TG 2 Veggkonstruksjon

Yttervegger av bindingsverk med trekledning.

- Det er påvist spredte råteskader i bordkledningen.

- Råteskadet trekledning må skiftes ut.

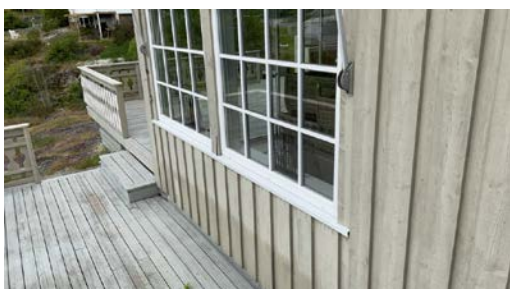
## TG 2 Vinduer - 2

Det er eldre vinduer, dels med isolerglass, dels med koblede rammer.

På eldre vinduer må det påregnes vedlikehold, samt at enkelte kanskje må skiftes.

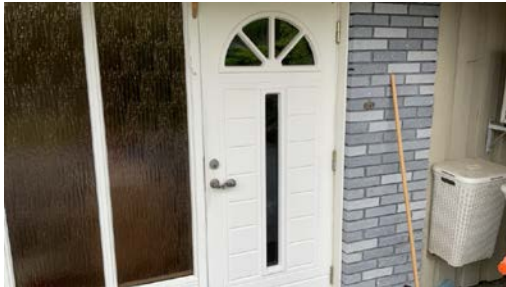
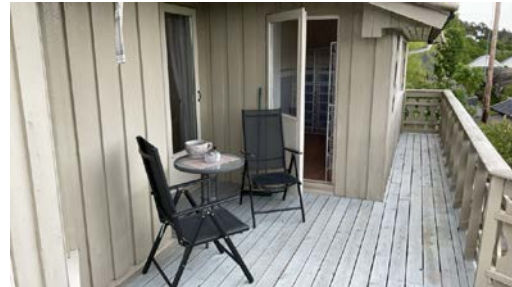
## TG 1 Balkonger, terrasser og rom under balkonger

Det er terrasse i trekonstruksjon. Dekke og rekkverk med normal alders- og bruksslitasje.

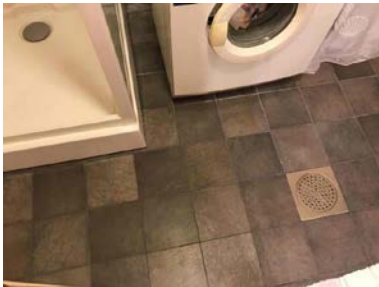
- Våtrommet fungerer med dette avviket.

For å lukke avviket må det foretas utbedringer.

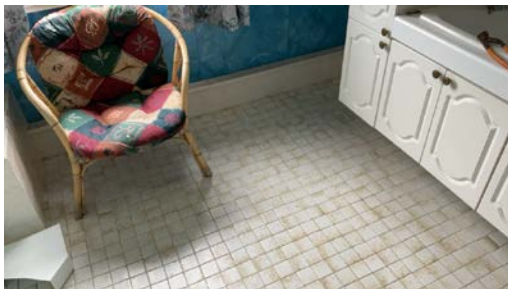
#### Vurdering av avvik:

- Våtrommet må totalrenoveres. Alle forhold med tettesjikt, våtsone, sluk m.m. må dokumenteres.

Kostnadsestimat: 100 000 - 300 000

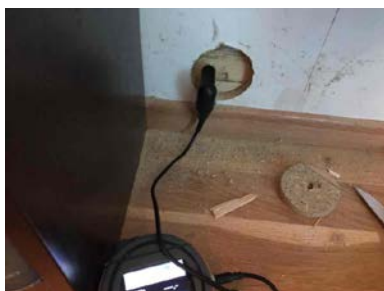
### TG 1 Fukt i tilliggende konstruksjoner

Hulltaking er foretatt uten å påvise unormale forhold.  
Det er dobbel bunnsvill. Det ble ikke målt fukt i denne.

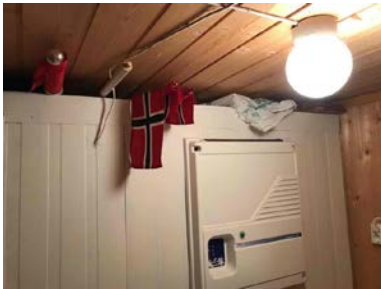
### 1. ETASJE > WC

- Det er ikke påvist tilfredsstillende løsning for å synliggjøre lekkasje fra innebygget sistene.
- Toalettrom har kun naturlig avtrekk fra rommet, NS 3600 krever mekanisk avtrekk for å kunne gi TG 0/1.

- Det må gjøres tiltak for å lukke avviket.

For å lukke avviket må det monteres lekkasjestopper eller lignende.

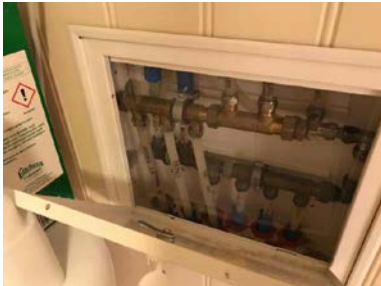
## TG 2 Vannledninger - 2

Vannrør av kobber.

- Ifm. oppgradering av våtrom vil det være naturlig med utskiftning av rør.
- Det er ikke behov for utbedringstiltak siden anlegget fungerer i dag, men ut ifra alder kan skader plutselig oppstå på eldre anlegg.

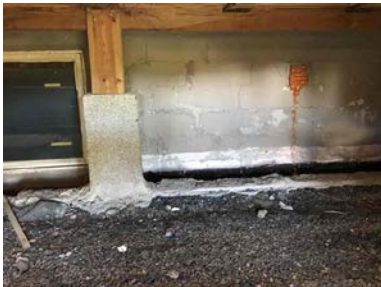
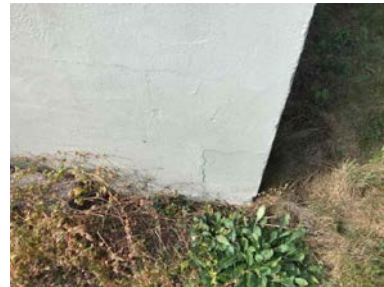
### Vurdering av avvik:

- Grunnmuren har sprekkdannelser.

- Andre tiltak:

Riss og sprekker utbedres med murpuss.

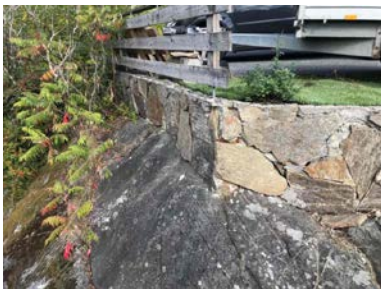
## 1 TG 2 Forstøtningsmurer

Det er støttemurer av betong/mur og naturstein.

- Det er påvist mindre sprekker og/eller skjevheter i muren.

- Det er ikke behov for utbedringstiltak.

Skjevheter og sprekker krever ingen umiddelbare tiltak. Ved en eventuell forverring kan det bli nødvendig med tiltak.
