Måltrostveien 17, 3370 VIKERSUND

**Vikerjordet | Enebolig i blindvei |
4 soverom | Barnevennlig område |
Gangavstand til skoler**

Befaringsdato: 19.08.2024

Rapportdato: 09.09.2024

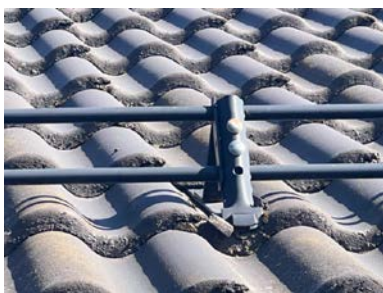
Nedløp og beslag

Takrenner og nedløp av lakkert stål. Islektebeslag på vindskier. Stigerinn til pipe.
Snøfangere på en side.

Lokal utskifting og utbedring av takrenner må påregnes for å holde disse tette.
Spesielt utsatt er takrenneskjøter.

Kostnadsestimat: 10 000 - 50 000

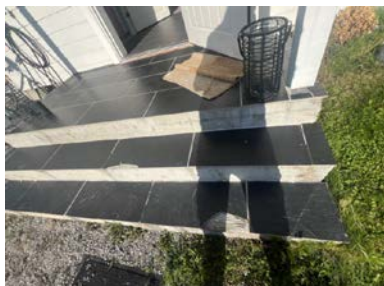
TG 2 Andre utvendige forhold

Tilbygget utvendig bod.

- Det er påvist andre avvik:

Bod må oppgraderes eller utbedres for å lukke dette avvik.

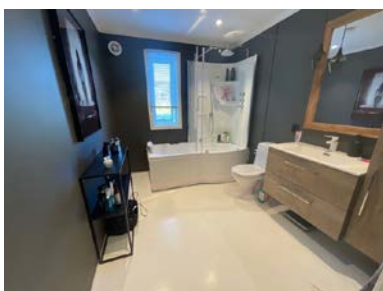
ETASJE 1 > BAD

Overflater vegger og himling

- Det er vindu/dør med ikke fuktbestandige materialer i våtsonen (ved vask, dusj, badekar, osv.), løsningen eller byggematerialet er uegnet

- Uegnete materialer må fuktbeskyttes/utskiftes.

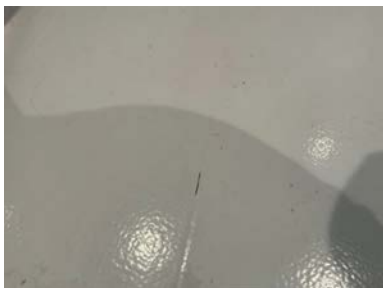
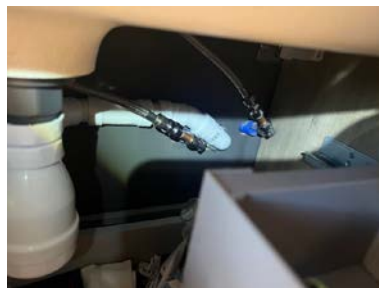
ETASJE 1 > BAD

- Mer enn halvparten av forventet brukstid er passert på membranløsningen.
- Sluk har begrenset mulighet for inspeksjon og rengjøring.
- Det er avvik:

Badekar ble ikke demontert under befaring, slik at sluk er ikke kontrollert. Registrert sprekk i sveiseskjøt i belegg. Dette kan derfor være utett. Rørføringer til vask er ikke tettet tilstrekkelig mot vegg.

Belegg bør vurderes skiftet ut.
Sluk må kontrolleres og rengjøres.
Rørføringer må tettes tilstrekkelig.

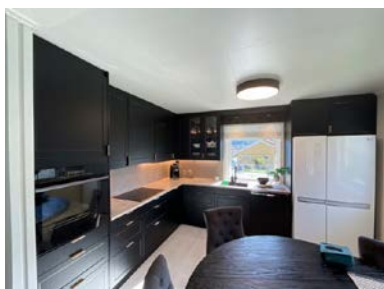
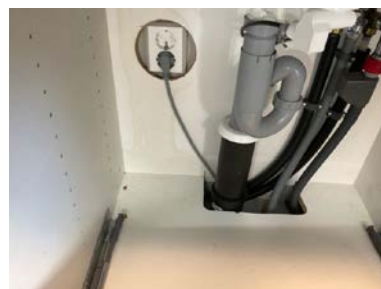
- Det er ikke påvist tegn på at det er montert lekkasjedeteksjon ved oppvaskmaskin/oppvaskkum, dette er et krav på kjøkkenet ut ifra alder.

Tegn til fuktskjolder på innredning under vask. Ikke registrert fukt ved kontroll.

- Det bør monteres lekkasjedeteksjon ved oppvaskmaskin/oppvaskkum.
