Myrullveien 24, 6518 KRISTIANSUND N

Enebolig med fine uteplasser og utsikt i familievennlig boligområde

Tilstandsrapport

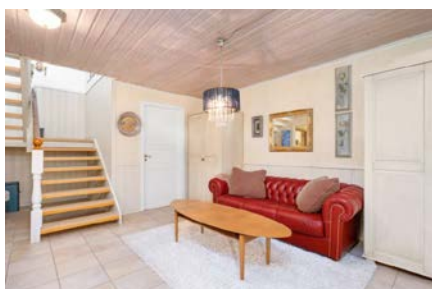
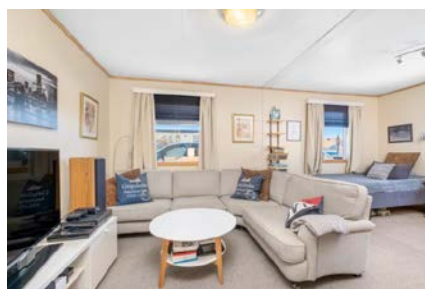
TG 1 Rom under terreng

Det er hovedsaklig teppe/gulvbelegg på gulv, malt strie på vegger og panel i himling. I hall m/trapp er det fliser med varmekabler. Fuktsøk ble utført mot yttervegger og gulv langs yttervegger uten å påviste unormalere forhold.

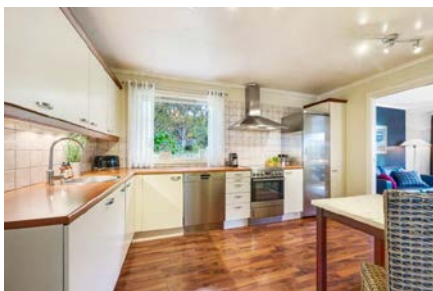
Parkett på gulv, malt strie på vegger og malte plater i himling.
Kjøkkenet er utstyrt med hvit kjøkkeninnredning med benkeplate i laminat, komfyr, vegghegt ventilator, oppvaskmaskin og kjøleskap.
(Det har vært en liten lekkasje fra kjøleskapet, som gjør at det er litt merker i skjøten på parketten. Det er gulvbelegg under parketten, så det er bare kosmetisk betydning.)
