Kattåsen 2, 4737 HORNNES

**Hornes/ Kattåsen 2.  
Velholdt hytte med flott og  
usjenert beliggenhet. Innlagt  
strøm!**

Befaringsdato: 09.12.2024 Rapportdato: 11.12.2024 Oppdragsnr.: 20127-1778 Referansenummer: WJ1096

Autorisert foretak: Takstingeniør/Byggm. Torleif Fjellestad

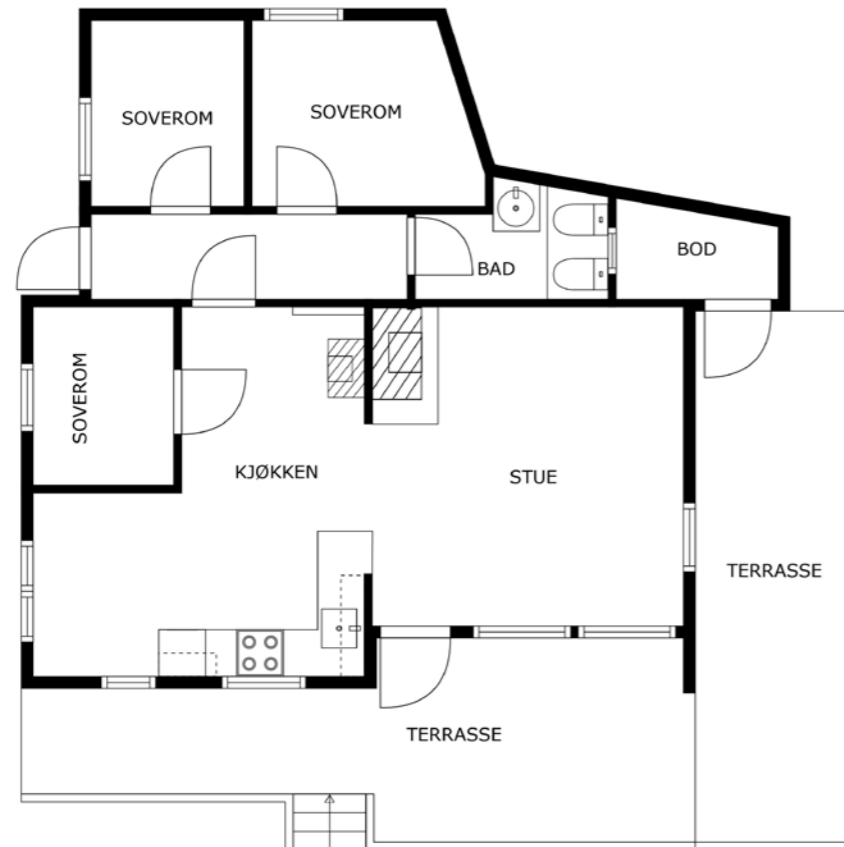
1. etasje

PLANTEGNINGEN ER IKKE MÅLBAR OG AVVIK KAN FOREKOMME

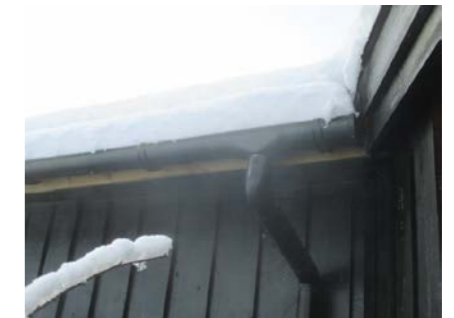
Takrenner og nedløp av stål som er blitt byttet i samband med ny takteking. Pipe er helbeslått over tak.

Pannebord er blitt byttet.

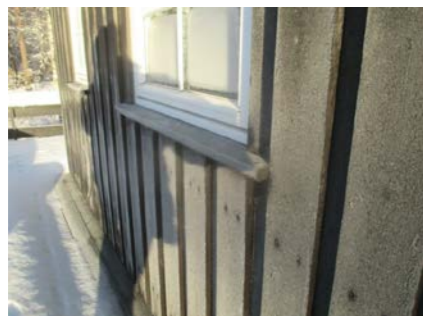
Del av kledningen med tilhørende belistninger.

Tiltak bør beregnes for å unngå oppsug av fuktighet og dermed skader i nedre del av kledningen.

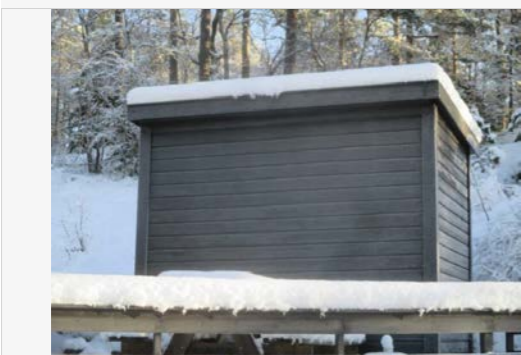
### Frittstående vedbod.

- Enkel nyere vedbod.
- Er fundamentert på en terrasse.
- Ble kun vurdert utvendig, da hengelås var fryst.
- Taktekkingen var dekket vav snø.
- Anbefaler å montere takrenner for å unngå ekstra fuktbelastning på fasader.
- Fasader har noen skjevheter.
- Ellers må normalt vedlikehold beregnes på fasader.
