Nordahlvegen 48 A, 2312 OTTESTAD

**OTTESTAD**

**Salgsobjekt:** Enebolig  
**Eierform:** Eiet  
**Byggeår:** 2015  
**BRA-i/BRA Total** 104/125 kvm  
**Tomtstr.:** 610.3 m<sup>2</sup>  
**Gnr./bnr.** Gnr. 17, bnr. 304  
**Oppdragsnr.:** 1213250088

Salg  
Nordahlvegen 48A  
2312 Ottestad

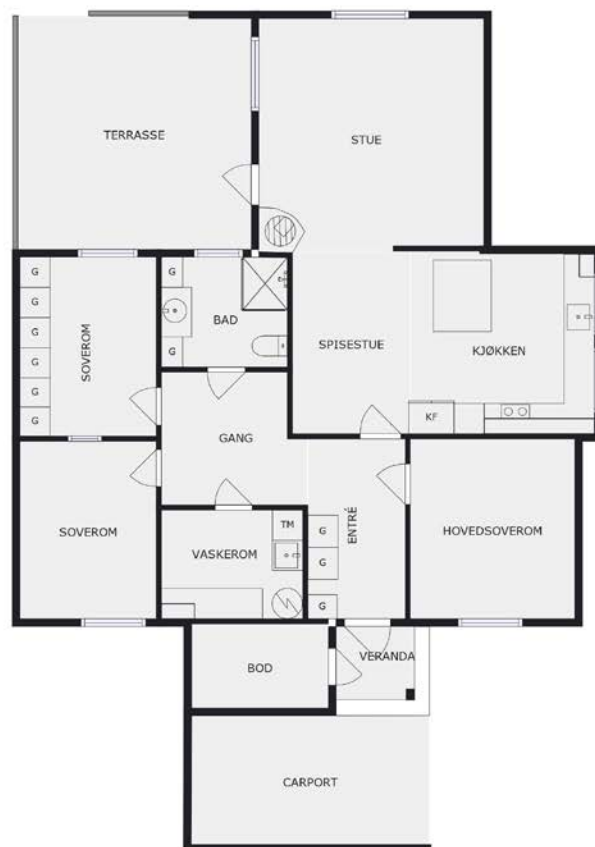
# Plantegning

Plantegningen er en ikke målbart illustrasjon og avvik kan forekomme.

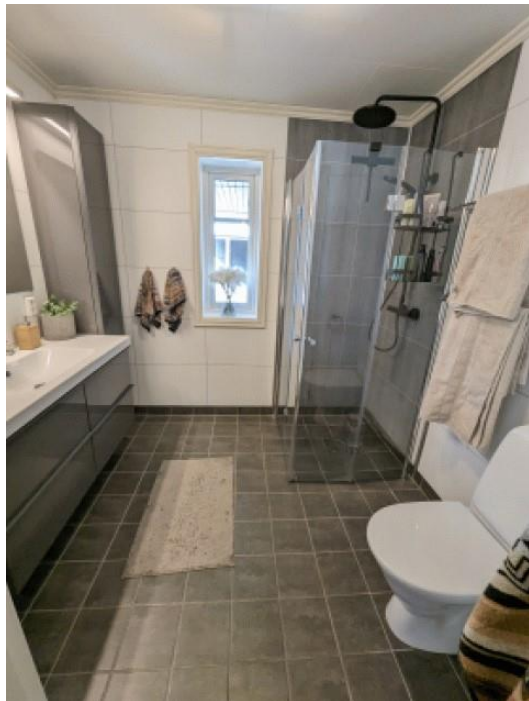
**TG 1** 10.1.2 Overflate gulv

- Det er ikke påvist riss og sprekker.
- Det er ikke påvist sprekker i fuger.
- Det er ikke påvist bom (hulrom) under fliser.
- Det er ikke påvist spor etter råteskade, muggvekst eller skadedyr.
- Det er påvist tilfredsstillende fall til sluket.
- Terskel er vurdert som tilfredsstillende.
- Det er ikke påvist knirk i gulvet.
- Det er påvist tilfredsstillende høydeforskjell fra toppen av sluket til toppen av membranen ved dørterskelen.

Det er ikke påvist flekker eller andre skader.

**Merknader:** Det ble registrert tilstrekkelig fall på gulv fra topp slukrist til gulv ved terskel. Det ble ikke avdekket hul lyd under flisene eller skader på overflatene.

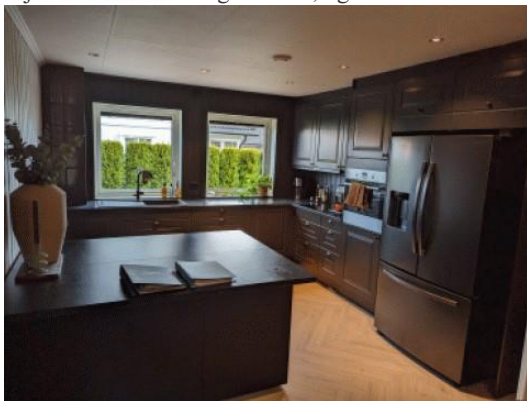
Kjøkkeninnredning er malt 2024/2025.

Kjøkkenet fremstår i god stand, og som forventet i forhold til alder/ bruksslitasje.

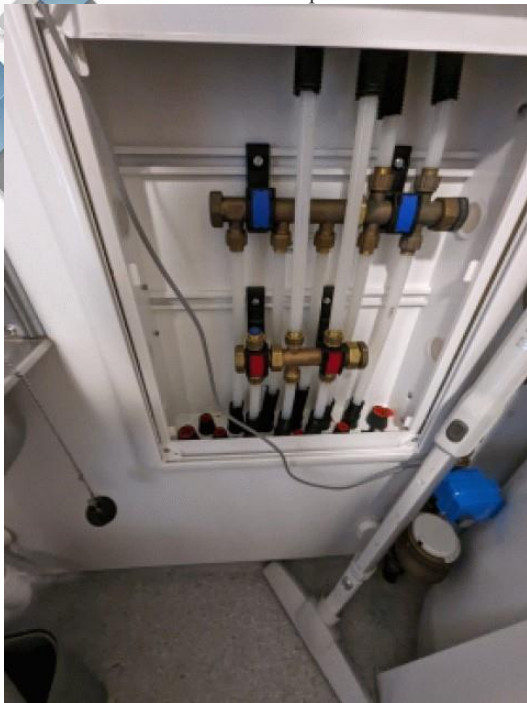
#### TG 1 13.2 Varmtvannsbereder

Varmtvannsbereder er fra ca. 2015

**Merknader:** Ingen avvik registrert på befaringsdagen.

Normal levetid for varmtvannsbereder før utskifting er 15-30 år.
