# Nytt og moderne rekkehus fra 2023 over to plan med god intern beliggenhet.

# Tilstandsrapport

# gnr. 151, bnr. 30, snr. 10

Befaringsdato: 05.03.2024

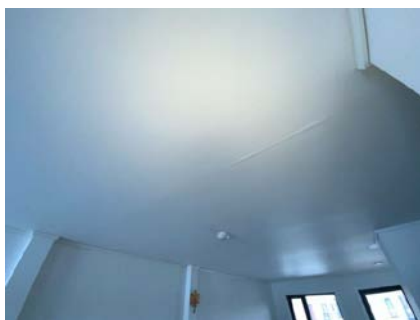
- Overflater må utbedres eller skiftes.

Kostnadsestimat: Ingen umiddelbar kostnad

Gipsplateovergang i 2.etg bør utbedres.

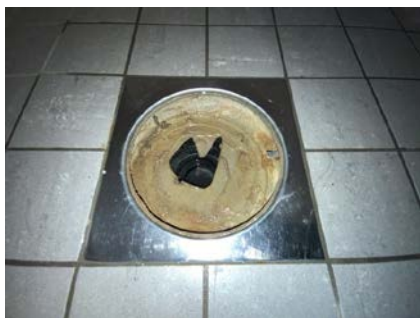
## ! TG 0 Sluk, membran og tettesjikt

Badet har plastsluk. Badet har smøremembran med dokumentert utførelse. Synlig mansjett med tilfredsstillende klemt tettefunksjon.

Kontroll av sluk.

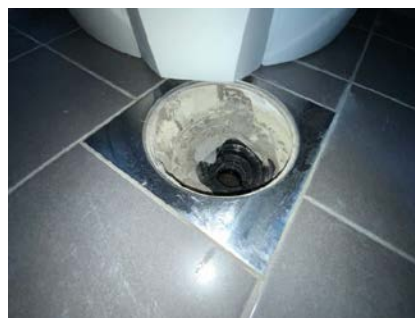
## ! TG 0 Sluk, membran og tettesjikt

Badet har plastsluk. Badet har smøremembran med dokumentert utførelse. Synlig mansjett med tilfredsstillende klemt tettefunksjon.

Kontroll av sluk.

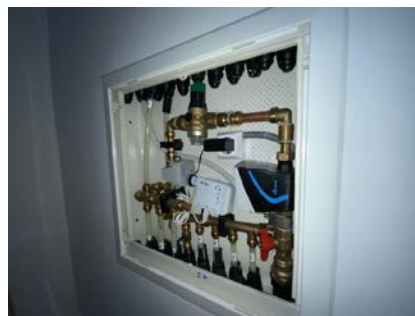
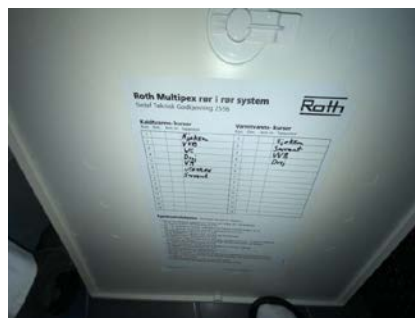
#### ! TG 1 Avtrekk

Det er kjøkkenventilator med avtrekk ut.

Besiktigelse av røropplegg.

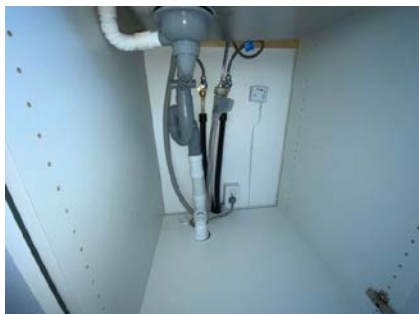
#### ! TG 1 Vannledninger

Vannrør fra byggeår av materialtype pex og kobber. Fordelerskap på vaskerom. Waterguard i benkeskap på kjøkken bør etableres for god sikring av lekkasjevann. Alder er normalt i seg selv en vurderingskriterie hva angår slitasje. Videre bemerkes at bunnledninger av den årsak følgelig heller ikke er kontrollert. Ingen negative avvik observert på befaringsdagen.

Besiktigelse av røropplegg.
