1/2 tomannsbolig med stor  
garasje, fantastisk terrasse  
og rom innredet som trimrom

Eidsgotene 36 /  
5281  
Valestrand  
sfossen

Befaringsdato: 25.10.2022

Rapportdato: 07.11.2022

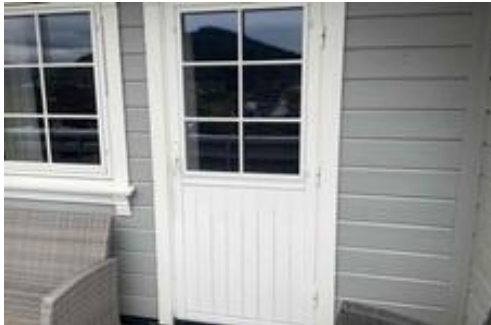
Terrassedør ut fra stue

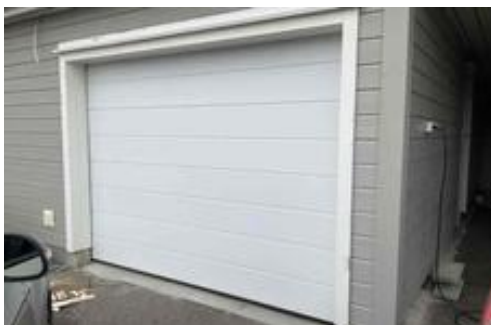
Hvit leddport i stål/aluminium til garasje har portåpner.

Garasjeport

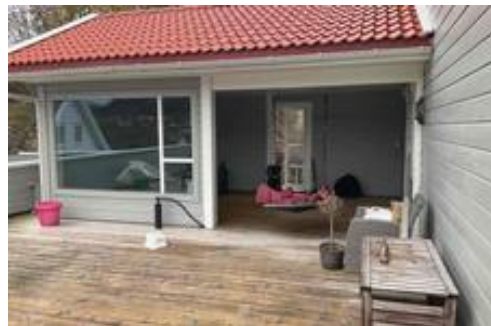
Avvik som kan kreve tiltak:  
Utvendig > Balkonger, terrasser og rom under balkonger: Rekkverket er for lavt i forhold til dagens krav til rekkverkshøyder. Rekkverk er delvis fra byggetid og delvis fra 2019. Rekkverker har høyder på 90 cm, 96 cm og 1.00 meter.

Terrasse med overbygg

Tiltak: Rekkverkshøyde må endres for å tilfredsstille krav på byggemeldingstidspunktet. Rekkverk er delvis oppført i 2019 og skal derfor være utført etter TEK 17 som har høydekrav på min. 1.00 meter.

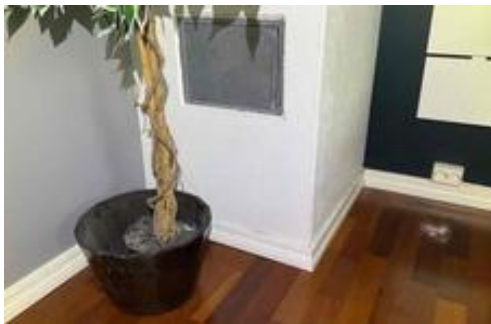
Innvendig > Pipe og ildsted: Det er påvist brennbart materiale nærmere enn 300 mm fra sotluke/feieluke. Ildfast plate mangler på gulvet under sotluke/feieluke på pipe. Sotluke er nærmere enn 30 cm fra

vegg og har ikke ubrennbar plate på gulv.  
Tiltak: Det må foretas tiltak for å lukke avviket. Det anbefales å montere ildfast plate under luker på pipe. Ubrennbart materiale anbefales å monteres på vegg og gulv.

Sotluke i soverom

- Det må foretas tiltak for å lukke avviket.
  - Det anbefales å montere ildfast plate under luker på pipe.
- Ubrennbart materiale anbefales å monteres på vegg og gulv.

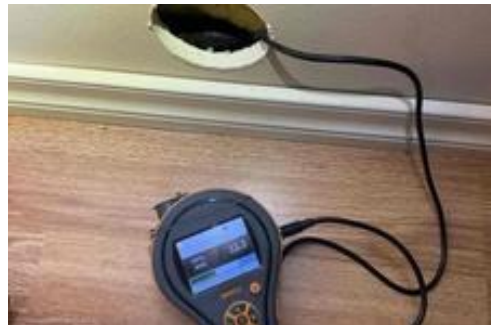
Gulv i bod har laminat og malte plater på vegger. Hulltaking er foretatt fra bod uten å påvise unormale forhold.

Fuktmåling med måleresultat 11,3 % (vektprosent i treverk)

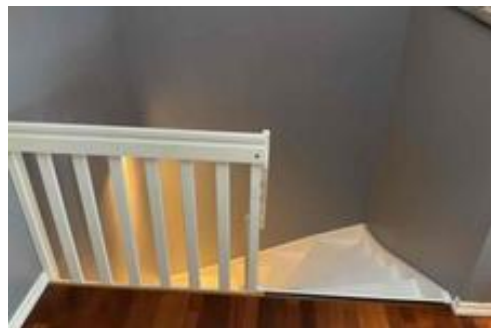
Innvendig > Innvendige trapper: Det mangler håndløper på vegg i trappeløpet. Rekkverkshøyder er under dagens forskriftskrav til rekkverk i trapper. Rekkverk har litt for lav høyde i forhold til krav på 90 cm, høyde er 88 cm. Det er ikke montert håndlister på vegger.  
Tiltak: Høyde på rekkverk må heves til 90 cm for å tilfredsstille krav, rekkverket har ikke vesentlig avvik. Håndløpere må monteres på vegger.

Innendig malt svingtrapp med gelender og rekkverk.

Trapp sett fra stue

Høyde på rekkverk må heves til 90 cm for å tilfredsstille krav, rekkverket har ikke vesentlig avvik.

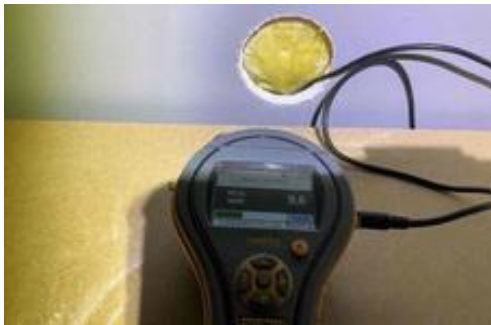
Hulltaking er foretatt fra vegg under trapp uten å påvise unormale forhold.

Fuktmåling med måleresultat på 9,6 % (vektprosent i treverk)

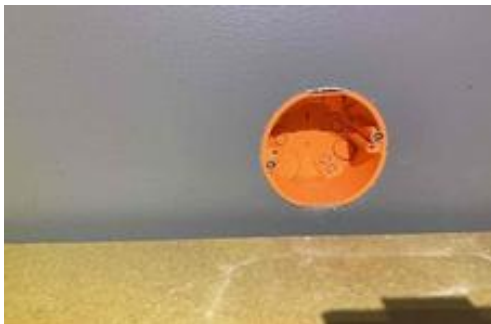
Veggboks er montert etter hulltaking

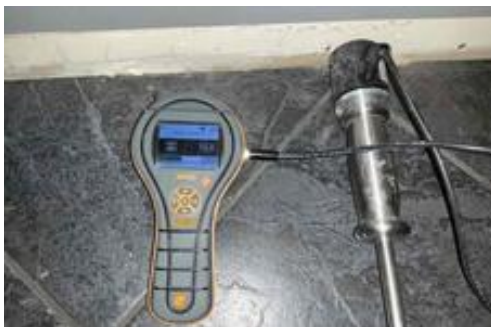
Hulltaking er ikkefortatt, det er foretatt kontroll av fukt i svill med hammerelektrode fra gang (bak gulvlist) uten å påvise unormale forhold, våtsone er skyllekar som ligger mot bad og det er ikke mulig med hulltaking i våtsonen.

Fuktmåling i svill med måleresultat på 11,5 (vektprosent i treverk)

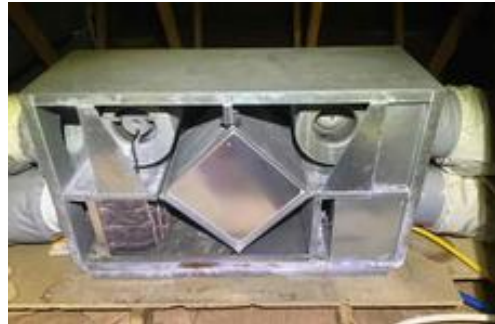
Balansert ventilasjon, filter skiftet i oktober i 2022

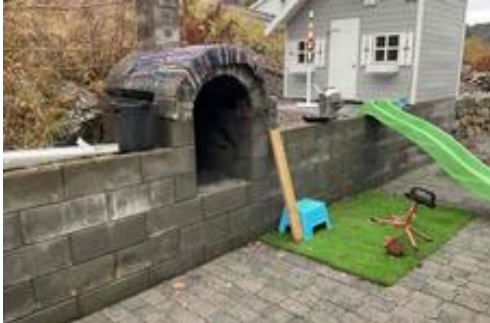
Takstmann har gitt tilstandsgrad 3 på følgende punkter i sin rapport: Store eller alvorlige avvik: Tomteforhold > Forstøtningsmurer: Det er ikke montert rekkverk på del av støttemur ved lekehus.  
Tiltak: Rekkverk må monteres med høyde på min. 1.00 meter for å tilfredsstille krav.

Støttemur av betong og betongstein.

Støttemur på baksiden
