Mølnbakken 16, 7350 BUVIKA

**Moderne og sentrumsnær 3-roms
leilighet fra 2012 | Carport med
elbiller og bod | Balkong | Rolig
og barnevennlig**

Tilstandsrapport

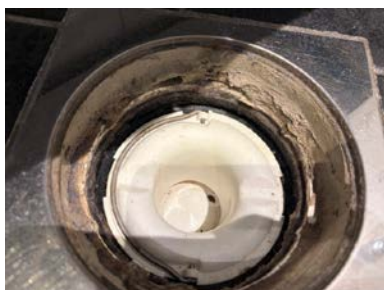
2. ETASJE > BAD

Sluket er et plastsluk og ingen tegn på skader blir registrert.
