Barnehagevegen 3, 7970 KOLVEREID

**Selveierleilighet som ligger  
skjemet til nært sentrum av  
Kolvereid**

# Tilstandsrapport

gnr. 62, bnr. 173, snr. 2, fnr. 436

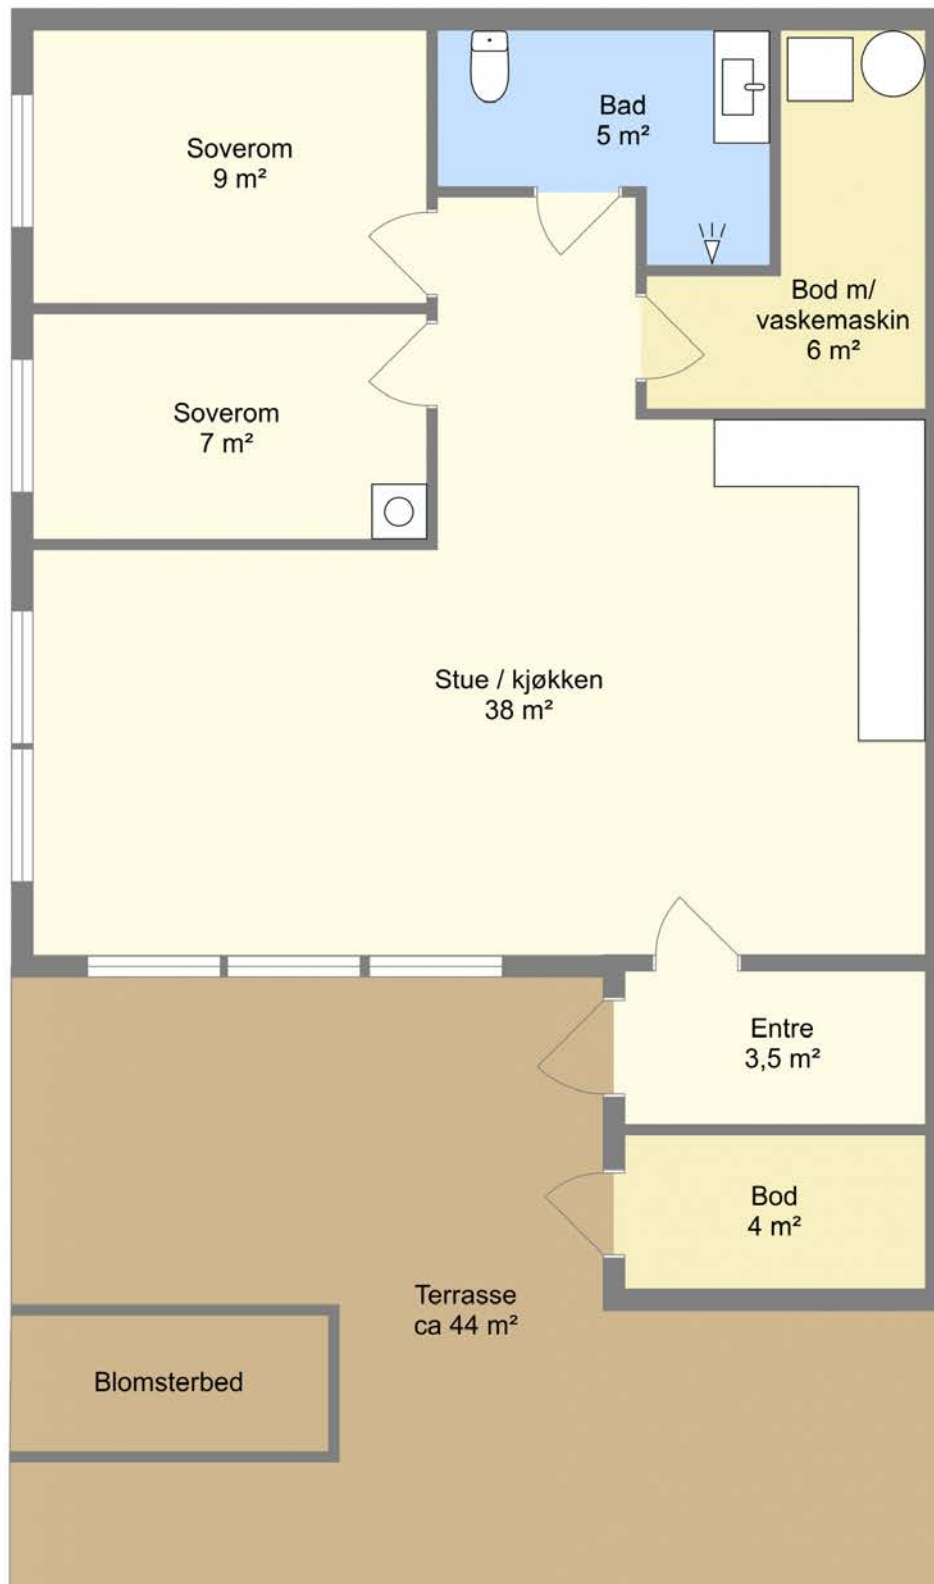
## Underetasje.

# Barnehagevegen 3 snr 2

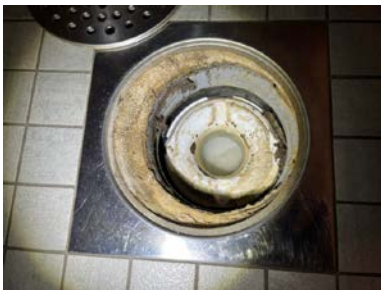
Det er plastsluk og smøremembran med ukjent utførelse.

Ved inspeksjon av sluk registreres det at slukmansjett er klemt til sluket med slukets klemring. Ingen symptomer på skader er registrert på befaringsdagen.
