Bryggevegen 46, 2350 NES PÅ HEDMARKEN

**TINGNES - Romslig og historisk eiendom med Mjøsutsikt – 5 soverom og stor tomt. Hybel.**

# Tilstandsrapport

## ENEBOLOG

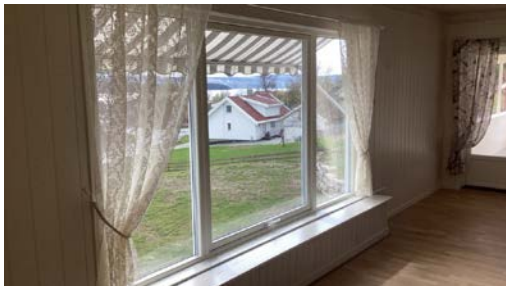
De aller fleste vinduene er skifte i 2024.

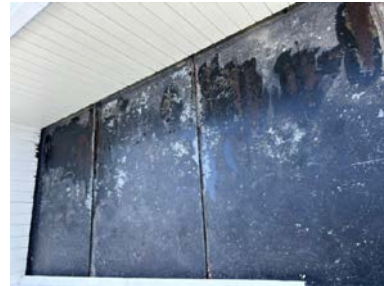
Balkong over inngangen.  
Etter befaring er skadene i metall gulvet behandlet med Owatrol olje.

- Det er påvist fukt-/råteskader i konstruksjonen.
- Mer enn halvparten av forventet brukstid er passert på tettesjikt/membran.
- Rekkverket er for lavt i forhold til dagens krav til rekkverkshøyder.

Bilde tatt av eier etter behandling med Owatrol

- Råteskadede konstruksjoner må skiftes ut.
- Det er ikke krav om utbedring av rekkverkshøyde opp til dagens forskriftskrav.

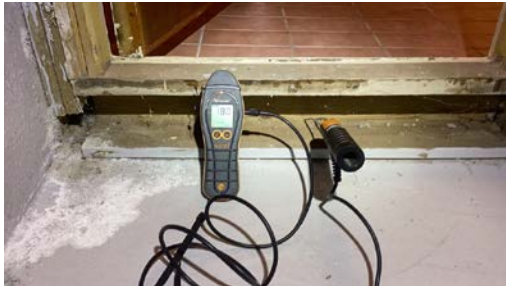
Fuktmåling utført i påforet gulv ved dør i våtsonen.

Det er fukt i påforet gulvkonstruksjon, fukten som er målt er fuktopptrekk fra betonggulvet.

Fukt problemet vil utvikle seg, må forvente at det er mer fukt i gulvkonstruksjonen nærmere yttervegg.  
Badet må renoveres.  
Ingen umiddelbar kostnad er satt under dette punktet, all kostnadsestimat er satt under punktet Bad generelt.

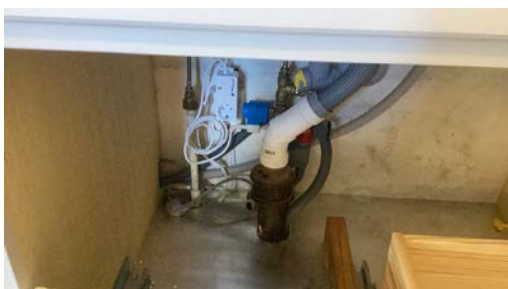
Røropplegg påkoblet soilrør fra byggeåret.

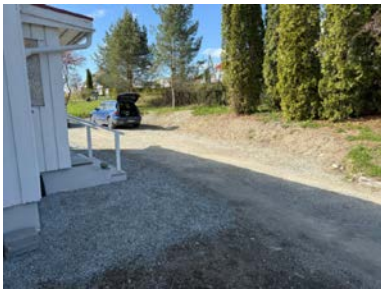
Det er etablert ny innkjøring, terrenget er justert slik at vann ikke skal renne mot bygget.
