Bryggevegen 46, 2350 NES PÅ HEDMARKEN

**Stor og historisk eiendom med  
flott Mjøsutsikt - 5 soverom og stor  
tomt. Egen hybel. Modernisert i  
2024-2025.**

# Tilstandsrapport

## ENEBOLOG

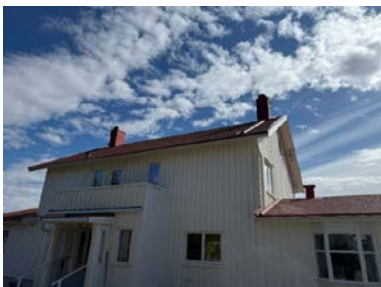
Taktekkingen er av pappshingel. Taket er besiktiget fra bakkenivå.

Ny taktekking etablert i 2024, utført av Kvernmo Tak as.

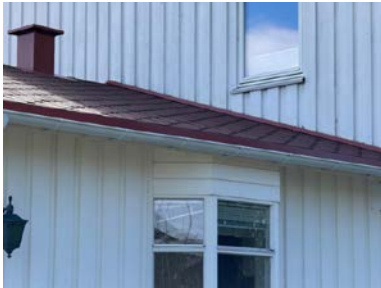
Steder med noe skader, med noe oppsprukne bord ned mot taket over kjøkkenet.

- Tiltak:

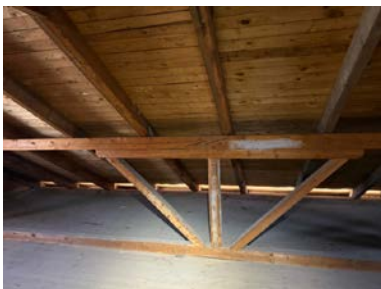
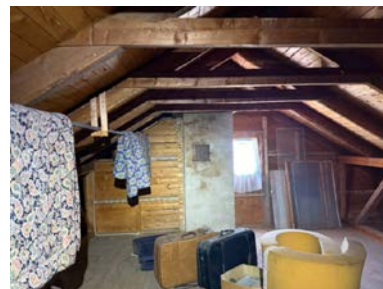
## TG 1U Takkonstruksjon/Loft - 2

Saltak, tretakkonstruksjoner, bordkledd undertak.

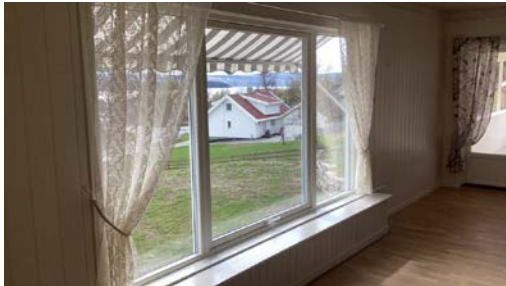
## TG 1 Vinduer, nyere

De aller fleste vinduene er skifte i 2024.

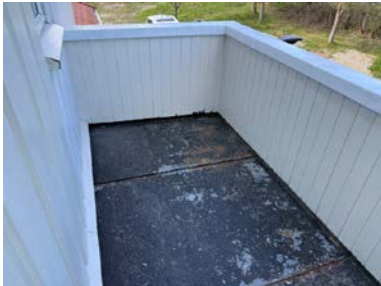
Balkong over inngangen.  
Etter befaring er skadene i metall gulvet behandlet med Owatrol olje.

- Det er påvist fukt-/råteskader i konstruksjonen.
- Mer enn halvparten av forventet brukstid er passert på tettesjikt/membran.
- Rekkverket er for lavt i forhold til dagens krav til rekkverkshøyder.

Bilde tatt av eier etter behandling med Owatrol

- Råteskadede konstruksjoner må skiftes ut.
- Det er ikke krav om utbedring av rekkverkshøyde opp til dagens forskriftskrav.

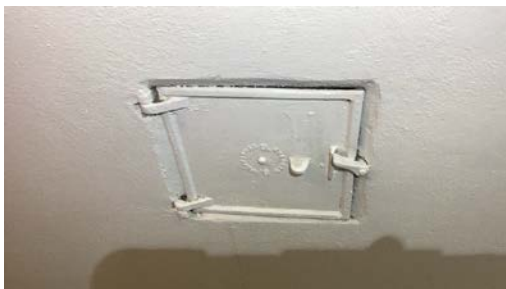
Eldre piper vil ofte ha forvitningskader.

Utett sotluke må utbedres

Bør påregne rehabilitering av pipe, med nytt røykrør, sotluke og overganger, pga. alder.

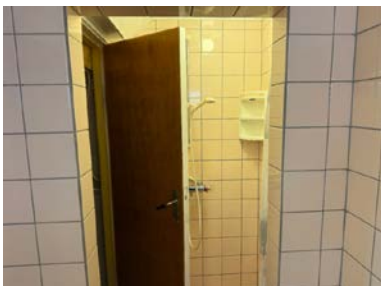
Fuktmåling utført i påforet gulv ved dør i våtsonen.

Det er fukt i påforet gulvkonstruksjon, fukten som er målt er fuktopptrekk fra betonggulvet.

Fukt problemet vil utvikle seg, må forvente at det er mer fukt i gulvkonstruksjonen nærmere yttervegg.

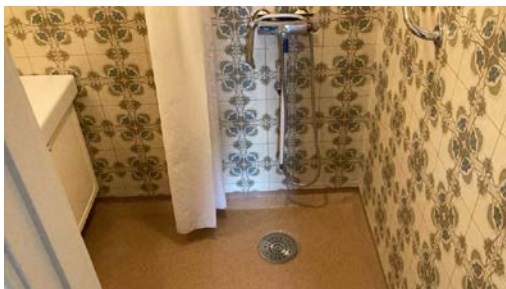
Gammelt bad bør oppgraderes, eldre gulvbelegg blir porøse og kan sprekke opp.  
Fuktskadet i gulv under vasken.

- Våtrommet må totalrenoveres. Alle forhold med tettesjikt, våtsone, sluk m.m. må dokumenteres.

**Kostnadsestimat: Over 300 000**

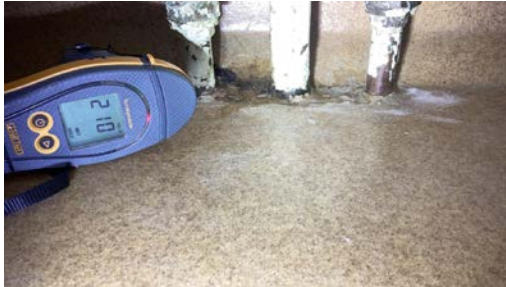
Hulltaking er ikke foretatt da det allerede er påvist andre avvik i våtsonen.

Fukt i gulv under vasken.

- Gjennomføre ytterligere undersøkelser og foreta utbedring av skade.

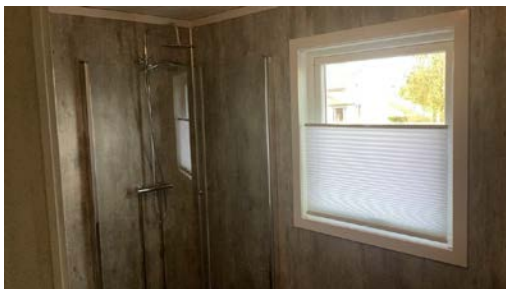
- Det er vindu/dør med ikke fuktbestandige materialer i våtsonen (ved vask, dusj, badekar, osv.), løsningen eller byggematerialet er uegnet

- Uegnede materialer må fuktbeskyttes/utskiftes.

På dette badet må det brukes dusjdører som sikrer mot vann på overflater og på vindu som ikke er fuktbeskyttet.

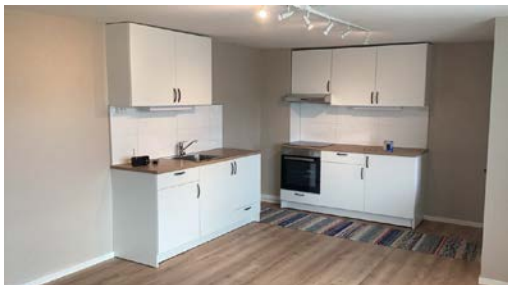
## UNDERETASJE > KJØKKEN

Det er kjøkkenventilator med avtrekk ut via luftekanal i pipe.

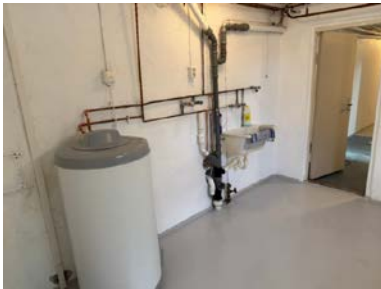
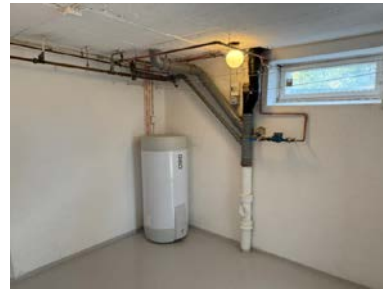
## TG 2 Avløpsrør

Det er avløpsrør av støpejern fra byggeåret og plast rør er tidligere skiftet

- Det er ikke behov for utbedringstiltak siden anlegget fungerer i dag, men ut ifra alder kan skader plutselig oppstå på eldre anlegg.

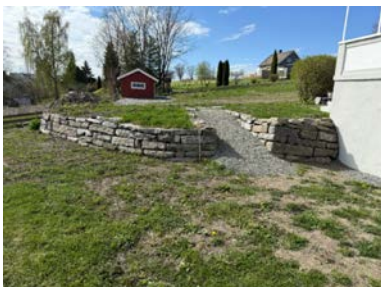
En ubetydelig sprekk/ riss i garasjen

- Rekkverk/annen sikring på forstøtningsmur må settes opp/utbedres.

**Kostnadsestimat: 10 000 - 50 000**

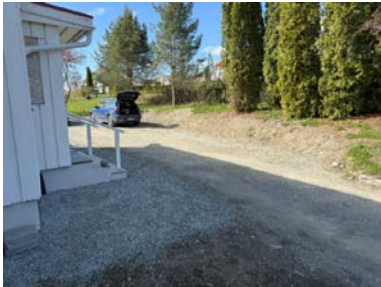
## TG 2 Utvendige vann- og avløpsledninger

Det er offentlig vann og avløp via private stikkledninger.  
Det opplyses om ny utv. vannledning i 2019.  
Ukjent alder og type på avløpsrør.  
Rørene er under bakken og ikke synlig.

Ukjent alder er et avvik, da gjenværende brukstid ikke kan vurderes.

Ingen umiddelbare tiltak kreves siden anlegget fungerer i dag men ut i fra alder kan skader lett oppstå.
