Harald Posts vei 3 H, 1930 AURSKOG

**Pen og romslig 2-roms  
toppleilighet med heis,  
garasjeplass og solrik balkong.  
Sentrumsnær beliggenhet!**

# Tilstandsrapport

## LEILIGHET

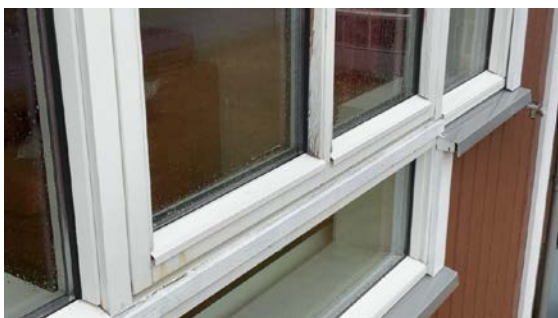
Vinduet på soverommet subber i karmen ved åpning og lukking. Vinduene har utvendig værslitasje, tørkesprekker og malingsflass.

Vinduet på soverommet bør justeres for å sikre funksjonalitet og unngå ytterligere slitasje.

Vinduene bør vedlikeholdes og overflatebehandles for å forhindre ytterligere værslitasje og redusert levetid. Manglende vedlikehold kan føre til behov for utskifting av vinduene på sikt.

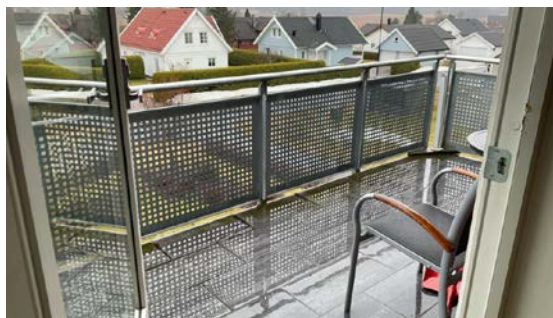
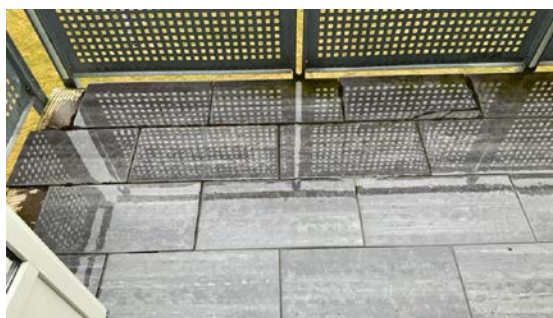
- Det er avvik:  
Gulvfliser på balkongen har bom (hulrom), er løse og det er sprekker fliser og fuger.

Gulvfliser med bom, løse fliser og sprekker i fliser og fuger bør fjernes og erstattes, eller det bør legges ny gulvtekking. Dette må gjøres for å opprettholde god funksjonalitet av gulvet.

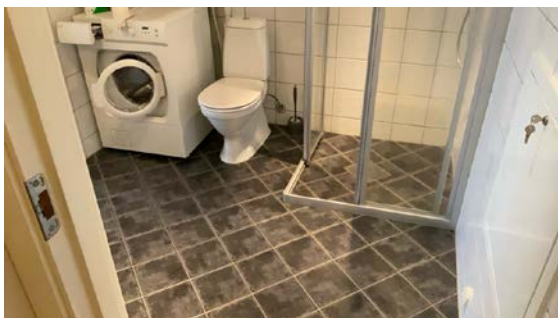
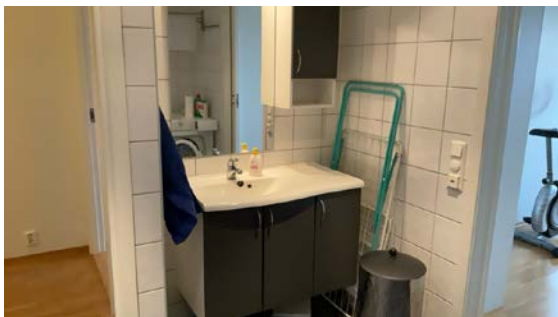
### 1 TG 2 Overflater vegger og himling

- Det er påvist sprekker i fliser.

Det ble påvist sprekke i 1 veggflis ved vaskemaskinen.

- Skadet flis er i et område hvor den kun utgjør et estetisk avvik.
- Fliser må skiftes.

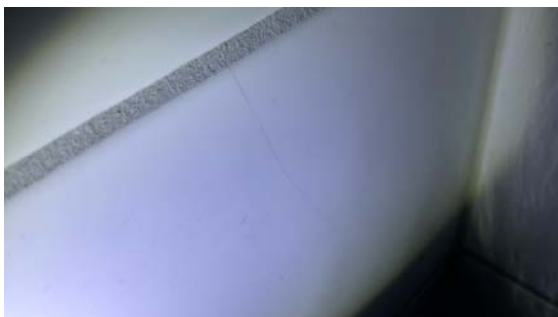
### 1 TG 2 Overflater Gulv

Avvik: Det er påvist at noen fliser har bom (hulrom under). Det er bom (hulrom) og løse fliser flere steder på gulvet. Årsak er ukjent, men vurderes som byggefeil og at flisene er lagt for nære veggen (har ligget i spenn).

- Overflater må utbedres eller skiftes.
  - Dersom tiltaket ikke utføres, kan dette over tid føre til at flisene løsner eller sprekker, spesielt ved belastning eller bevegelser i konstruksjonen.
- Det bør vurderes å utbedre eller skifte ut gulvflisene for å hindre videre forringelse og skader.

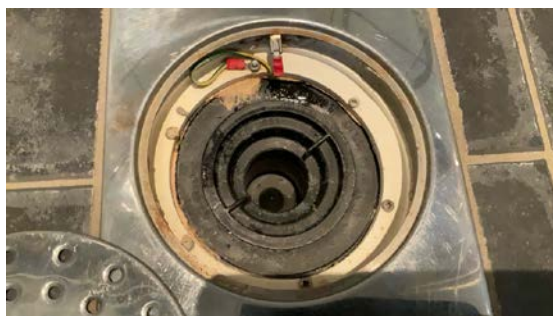
Avvik: Mer enn halvparten av forventet brukstid er passert på membranløsningen. Sluk er uhensiktmessig plassert under vaskemaskinen. Vaskemaskinen må flyttes for rengjøring av sluket.

- Overvåk tilstanden jevnlig. For å få tilstandsgrad 0 eller 1 må tettesjiktet skiftes ut, men tidspunktet for når dette er nødvendig er vanskelig å si noe om.
- Det er viktig å merke seg at levetiden til en membran varierer basert på kvalitet, installasjon og bruk. Eldre membraner kan bli sprø og sprekke opp, noe som fører til at de mister sin vanntettende funksjon. Dette kan resultere i vannlekkasjer gjennom vegger og gulv og fuktskader.

Sluket bør gjøres lettere tilgjengelig for inspeksjon og rengjøring, for eksempel ved å plassere vaskemaskinen på stativ opp fra gulvet. Dersom sluket ikke rengjøres jevnlig, øker risikoen for tilstopping og vannskader.

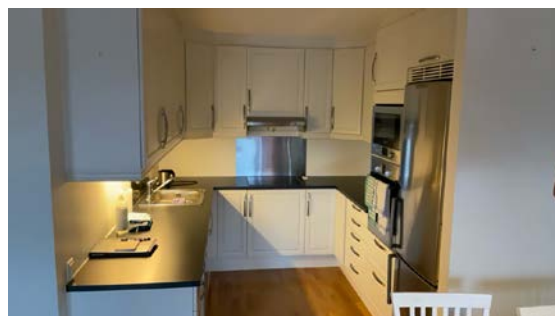
Avvik: Det er gliper i skjøter og ujevne skjøter på benkeplaten - kan føre til svelling/fuktskade ved vannsøl i skjøten. Det er en sprekk i benkeplaten ved oppvaskkummen. Det er stedvis slitasjemerker på innredningen.

Gliper og ujevne skjøter på benkeplaten bør utbedres for å hindre vanninntrengning og redusere risiko for svelling og fuktskader. Sprekke i benkeplaten ved oppvaskkummen bør repareres eller benkeplaten bør byttes ut. Slitasjemerker på innredningen bør vurderes utbedret for å opprettholde funksjon og estetikk.

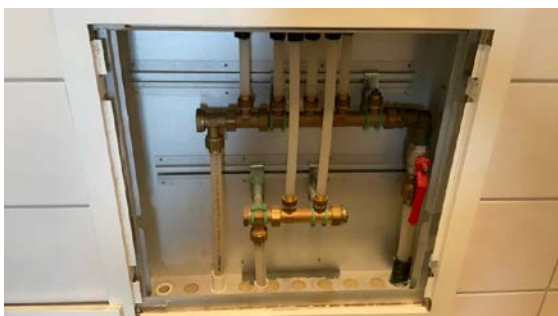
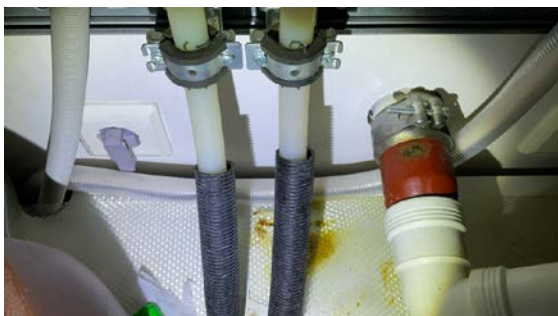
Tettemuffer bør monteres i enden av varerørene i kjøkkenbenken for å hindre at eventuelt lekkasjevann kan trenge ut i omkringliggende konstruksjon.

Manglende tettemuffer øker risikoen for fuktskader og bygningsmessige skader ved lekkasje.

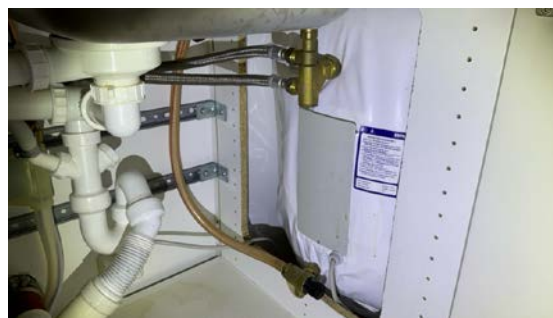
Iht. dagens forskrift skal det være lekkasjevarsler og automatisk vannstoppsystem ved varmtvannstank når denne ikke er plassert i fuktsikkert rom med sluk, for å begrense skadene ved eventuell lekkasje.

Det bør etableres tilfredsstillende el-tilkobling etter gjeldende forskrift for å redusere risiko for varmegang og brann.

Det bør monteres lekkasjestopper eller lignende tiltak for å hindre vannskader ved eventuell lekkasje, da plassering i kjøkkenskap uten sluk medfører økt fare for skade på omkringliggende konstruksjoner.

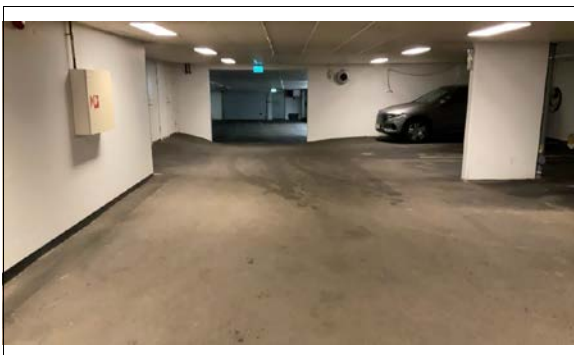
Felles garasjeanlegg i kjelleretasjen.

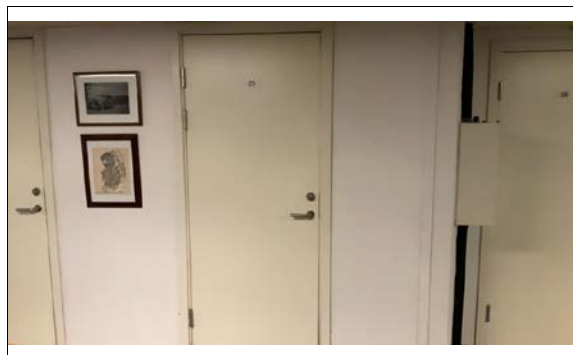
Sportsbod ca. 5kvm. i kjelleretasjen.
