# Oppgradert 3-roms med innglasset balkong og praktisk planløsning

Befaringsdato: 08.01.2026

Rapportdato: 19.01.2026

## BOLIGBYGG MED FLERE BOENHETER

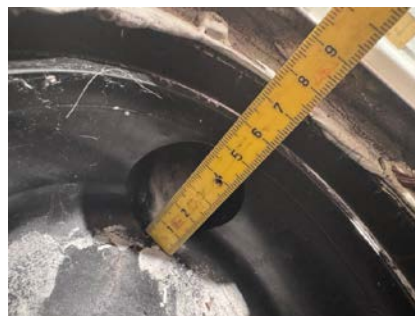
1. Jordingskabelen er ført ut mellom sluk og klemring, som fører til at klemringen ikke ligger jevnt ned mot sluket da det blir en oppbuling ved jordingskabelen (grønn/gul), som igjen fører til utettheter mellom sluket og membranen. Det er med andre ord potensielt et lekkasjepunkt ved sluket.
2. Sluket som er brukt på badet ser ikke ut til å være ment som et baderomssluk uten bruk av sekundære sluk i tillegg. Avløpet fra sluket er av mindre dimensjon enn anbefalinger og utfordringen med dette er at sluket ikke klarer å ta unna nok vann raskt nok dersom det blir en større lekkasje fra f.eks. vaskemaskinen. Produsenten av sluket beskriver dette sluket som et hjelpesluk, og er ikke som et hovedsluk. Ettersom det ikke foreligger annen dokumentasjon på arbeidene er dette lagt til grunn for vurderingen.

3. Rørene som kommer opp av gulvstøpen i dusjsonen (se bilde) er bygget originale rør til radiatorvarmen, og har ingen synlige skjøter som betyr at det ikke har vært mulig å tre på en membranmansjett rundt disse rørene. Det er altså ikke utført en fagmessig/preakseptert løsning med fuktsikringen rundt disse rørene.

Jordingskabelen er ført ut mellom sluk og klemring. Dette fører til at klemringen ikke ligger jevnt ned mot sluket, ved at det blir en oppbuling ved jordingskabelen (grønn/gul), som igjen fører til utettheter mellom sluket og membranen.

Avløpet fra sluket er av mindre dimensjon, og produsenten av sluket beskriver dette sluket som et hjelpesluk, og ikke som et hovedsluk.

Rørene som kommer opp av gulvstøpen er byggets originale rør til radiatorvarmen, og har ingen synlige skjøter som igjen tyder på at det ikke har vært mulig å tre på en membranmansjett rundt disse rørene. Det er altså ikke utført en fagmessig løsning med fuktsikringen rundt disse rørene.

Det må gjøres endringer ved sluket da dagens løsning med jordingskabel ikke kan være utført slik den er da dette utgjør en fare for lekkasje til under- og sideliggende konstruksjoner.

Ettersom det er vanskelig å gjøre noe med dimensjonen på sluket uten å måtte bytte sluket, som igjen kan føre til større følgearbeider, vil det være avgjørende for videre bruk at sluket renses ofte. Samtidig bør det monteres en automatisk stoppekran og fuktsensor på vanntilførselen til vaskemaskinen slik at vannet stenges automatisk ved en lekkasje. Se også tiltak under "overflater gulv" som må ses i sammenheng med dette avviket. Løsningen vil bedre dagens situasjon, men ikke nødvendigvis tilfredstille byggtekniske forskrifter.

Når det kommer til radiatorrørene som stikker opp av gulvet, anbefales det at det gjøres en nærmere undersøkelse for å kontrollere fuktsikringen rundt disse rørene, da det mistenkes at det ikke er tilfredstillende og potensielt utgjør derfor en risiko for lekkasjer til side- og underliggende konstruksjoner dersom mistanken er rett.
