# Oppgradert 3-roms med innglasset balkong og praktisk planløsning

# Andelsnummer 177

# Tilstandsrapport

## BOLIGBYGG MED FLERE BOENHETER

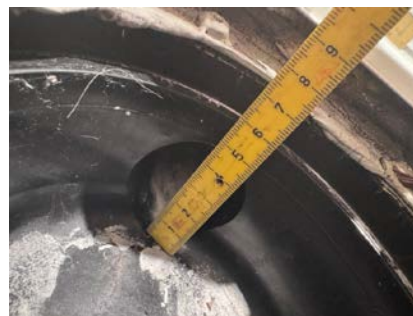
Membranen i gulvet er synlig ved sluket, men resten av membransystemet er skjult og det er ikke fremvist dokumentasjon på membraner/tettesjikt. Dette kan derfor ikke vurderes i sin helhet, men det er påvist ufagmessig arbeider med blant annet overgangen mellom gulvmembranen (slukmansjett) og sluket, med dimensjonen til avløpet til sluket og fuktsikring/tetting rundt radiatorrør:

1. Jordingskabelen er ført ut mellom sluk og klemring, som fører til at klemringen ikke ligger jevnt ned mot sluket da det blir en oppbuling ved jordingskabelen (grønn/gul), som igjen fører til utettheter mellom sluket og membranen. Det er med andre ord potensielt et lekkasjepunkt ved sluket.
2. Sluket som er brukt på badet ser ikke ut til å være ment som et baderomssluk uten bruk av sekundære sluk i tillegg. Avløpet fra sluket er av mindre dimensjon enn anbefalinger og utfordringen med dette er at sluket ikke klarer å ta unna nok vann raskt nok dersom det blir en større lekkasje fra f.eks. vaskemaskinen. Produsenten av sluket beskriver dette sluket som et hjelpesluk, og er ikke som et hovedsluk. Ettersom det ikke foreligger annen dokumentasjon på arbeidene er dette lagt til grunn for vurderingen.

3. Rørene som kommer opp av gulvstøpen i dusjsonen (se bilde) er bygget originale rør til radiatorvarmen, og har ingen synlige skjøter som betyr at det ikke har vært mulig å tre på en membranmansjett rundt disse rørene. Det er altså ikke utført en fagmessig/preakseptert løsning med fuktsikringen rundt disse rørene.

Jordingskabelen er ført ut mellom sluk og klemring. Dette fører til at klemringen ikke ligger jevnt ned mot sluket, ved at det blir en oppbuling ved jordingskabelen (grønn/gul), som igjen fører til utettheter mellom sluket og membranen.

Avløpet fra sluket er av mindre dimensjon, og produsenten av sluket beskriver dette sluket som et hjelpesluk, og ikke som et hovedsluk.

Rørene som kommer opp av gulvstøpen er byggets originale rør til radiatorvarmen, og har ingen synlige skjøter som igjen tyder på at det ikke har vært mulig å tre på en membranmansjett rundt disse rørene. Det er altså ikke utført en fagmessig løsning med fuktsikringen rundt disse rørene.

1. Det må gjøres endringer ved sluket da dagens løsning med jordingskabel ikke kan være utført slik den er da dette utgjør en fare for lekkasje til under- og sideliggende konstruksjoner.

2. Ettersom det er vanskelig å gjøre noe med dimensjonen på sluket uten å måtte bytte sluket, som igjen kan føre til større følgearbeider, vil det være avgjørende for videre bruk at sluket renses ofte. Samtidig bør det monteres en automatisk stoppekran og fuktsensor på vanntilførselen til vaskemaskinen slik at vannet stenges automatisk ved en lekkasje. Se også tiltak under "overflater gulv" som må ses i sammenheng med dette avviket. Løsningen vil bedre dagens situasjon, men ikke nødvendigvis tilfredstille byggetekniske forskrifter.

3. Når det kommer til radiatorrørene som stikker opp av gulvet, anbefales det at det gjøres en nærmere undersøkelse for å kontrollere fuktsikringen rundt disse rørene, da det mistenkes at det ikke er tilfredstillende og potensielt utgjør derfor en risiko for lekkasjer til side- og underliggende konstruksjoner dersom mistanken er rett.
