Grindalsvegen 1, 2406 ELVERUM

**Lys og lettstelt 2-roms omsorgsleilighet fra 2000 med heis. Solrik sydøstvendt balkong med nydelig utsikt mot Glomma!**

## 6. Hovedrapport

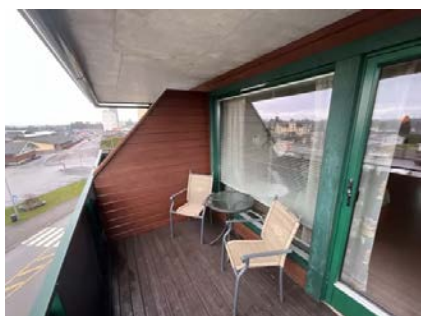
Viser balkong mot sør/øst med adkomst fra stue.

Type	Balkong
Overbygget balkong med adkomst fra stue. Sør/østvendt balkong på ca 5 kvm i betongkonstruksjon med rekkverk i stål. Betong overdekket med terrassebord. Levegg i trekonstruksjon mot nabo.	
Er det gjennomført arbeider etter opprinnelig byggeår?	Ukjent
Det er ukjent om det er utført arbeider siden byggeår.	
Er det synlig tegn på skjevheter/konstruksjonssvikt?	Nei
Er det tegn på sopp/råteskader i treverk eller skader i betong?	Nei
Er det krav til rekkverk?	Ja
Er det avvik på rekkverkshøyde og åpninger i rekkverket i forhold til gjeldene byggt teknisk forskrift på befaringspunktet?	Ja
Er balkong / terrassen tekket?	Nei

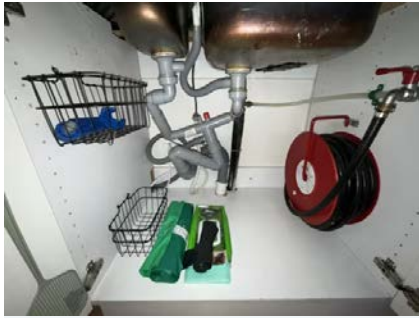
Viser vann og avløpsinstallasjoner under kum og brannslange.

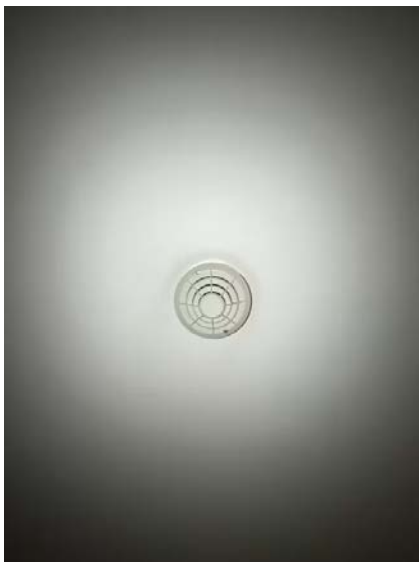
Brannvarsling plassert i gang, soverom og stue.

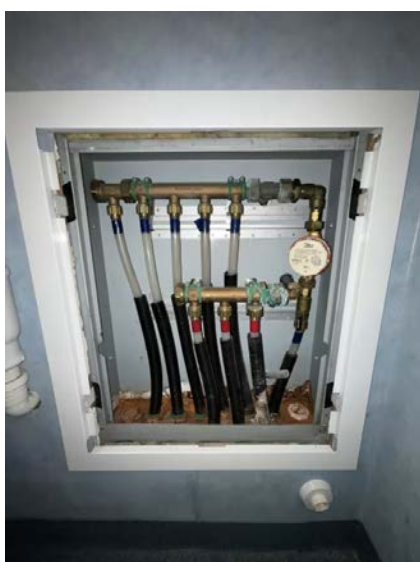
Vannrør med rør i rør system fra fordelerskap plassert på bad og frem til sanitærinstallasjoner på baderom og kjøkken.

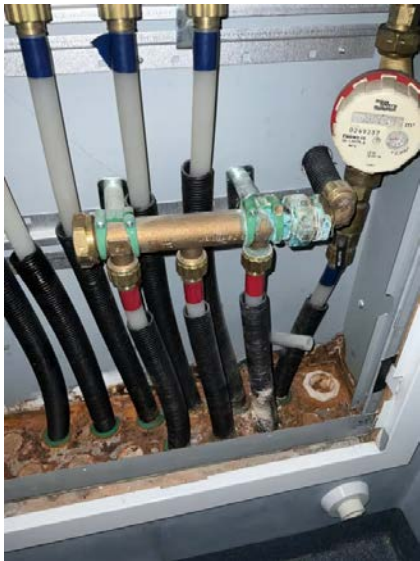
Det registreres rust, irr og drypplekkasje fra kobling i fordelerskap.

Drypplekkasje fra samlestock i fordelerskap må utbedres.

Hovedstoppekran og rørkurser i fordelerskap anbefales merket for god oversikt.

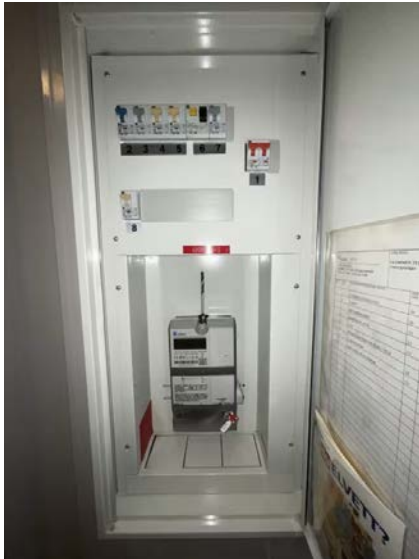
Viser sikringskap plassert i skyvedørgarderobe i gang.

Samsvarserklæring på utført arbeid bør fremskaffes.

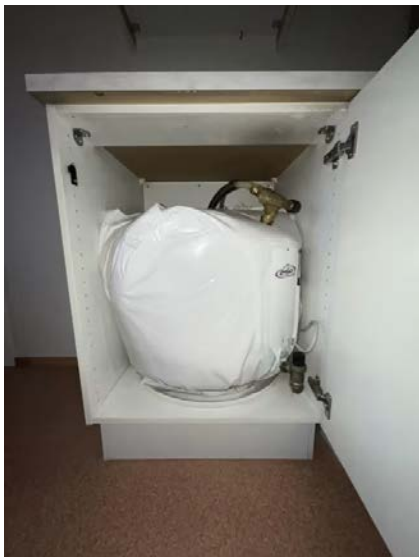
Viser bereder plassert i skap i stue.

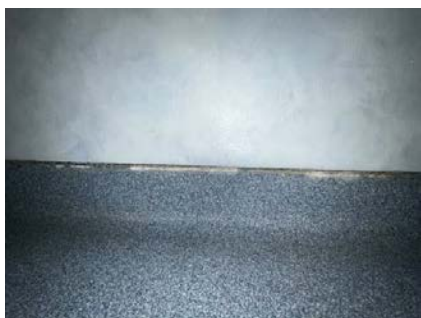
Det registreres løse skjøter, sprekker og buling på vinyl i våtsone med fare for fuktskade.

Det registreres løse skjøter og buling på vinyl i våtsone med fare for fuktskade.

Badet fungerer med dagens tilstand, men på grunn av påviste forhold anbefales montert et dusjkabinett for å unngå ytterligere fuktbelastning i påvente av en oppgradering.

Badet fungerer med dagens tilstand, men på grunn av alder bør det brukes med forsiktighet og jevnlig kontroll av overflater anbefales. Det anbefales å benytte et dusjkabinett for å unngå fuktbelastning fra fritt vann på gulv og vegger.

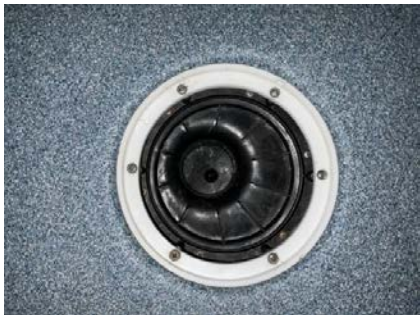
Viser sluk i dusjsonen. Slukrist mangler. Det registreres at vinyl ikke er ført tilstrekkelig inn under klemring og slukrist er defekt.

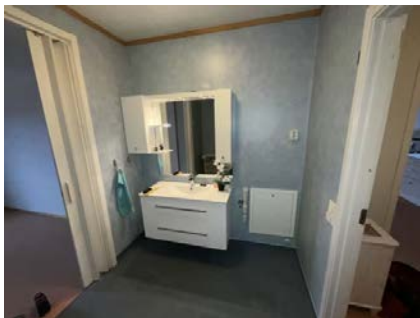
Viser baderomsinnredning, opplegg for vaskemaskin og fordelerskap.

Løsningen/utførelsen rundt rørgjennomføringer gir fare for fukt inn i konstruksjoner. Lokal utbedring må vurderes.
