# Oppussingsobjekt med tilleggstomt! En stor eiendom med mange muligheter.

Hydalsveien 25 og 27 er til sammen en stor eiendom med flere spennende muligheter!

# gnr. 31, bnr. 34

Befaringsdato: 14.02.2025

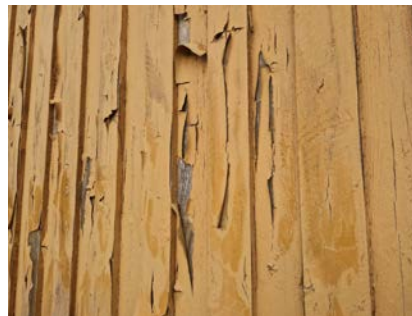
Boligens veggkonstruksjon over grunnmur består av tradisjonelt bindingsverk som er isolert i hulrom. Veggene er antatt isolert etter byggeårets standard med 10 cm isolasjon med tanke på byggeår. Utvendig er veggene kledd med stående trepanel. Fasadepanel fremstår værslitt og med synlig avskaling av maling/overflatebehandling og synlig råteskader. Tiltak må beregnes. Værslitt panel må beregnes skiftet. Omfattende oppgradering må beregnes med skrapping og nye overflatebehandling av fasadepanel.

- Det er påvist betydelige råteskader i bordkledningen.

Råteskader i trepanel.

- Råteskadet trekledning må skiftes ut.

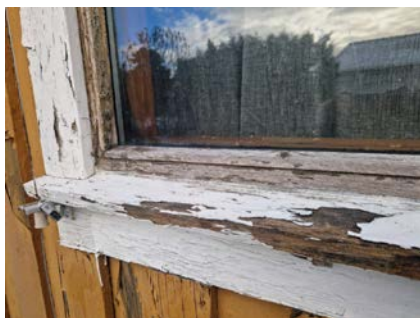
- Det er påvist avvik rundt innsetningsdetaljer.
- Det er påvist et betydelig antall vinduer med punkterte eller sprukne glassruter.

Vinduer med utgått levetid og synlig punktering av isolerglass. Råteskader i utvendig trevirke.

Råteskader i trevirke

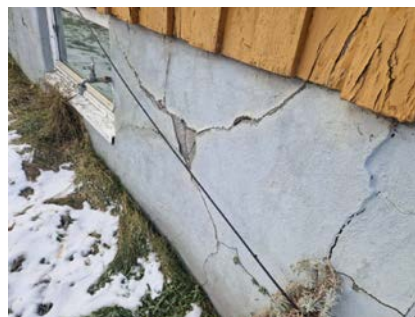
Grunnmur oppført i murt betongblokker. Synlig sprekker i grunnmur.

Sprekker i grunnmur.

- Lokal utbedring må utføres.

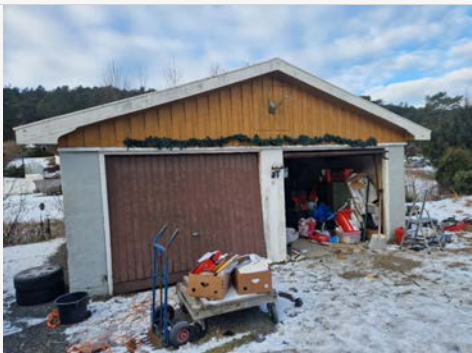
### Garasje

Garasje har etablert betongplate på grunn. Yttervegger i murt betongblokker med murpuss. Gavelspisser i trevirke. Plassbygget sadlet takverk teknet med stålplater. Garasje har etablert 2 stk. vippeporter i trevirke. Generelt høy alder og slitasje. Taktekke med utgått levetid. Vippeporter og trepanel med råteskader/høy slitasje. Tiltak må beregnes.
