**Stor og lys 2-romsleilighet i 5. etasje (med heis) | Svært attraktiv beliggenhet på beste Grünerløkka**

# Tilstandsrapport

gnr. 228, bnr. 374, snr. 67

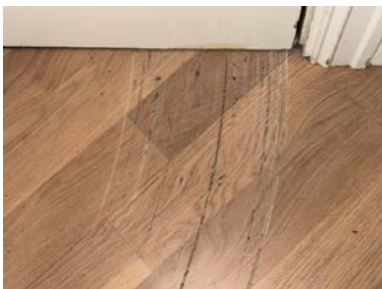
Parkettgulvet foran entrédøren har skade/riper. Stedvis noe bruksmerker på overflater i enkelte rom.

Parkettgulvet foran entrédøren har skade/riper

Normalt ettersyn og overflatevedlikehold må påregnes på sikt. Ny eier vurderer selv behovet for innvendige oppgraderinger.

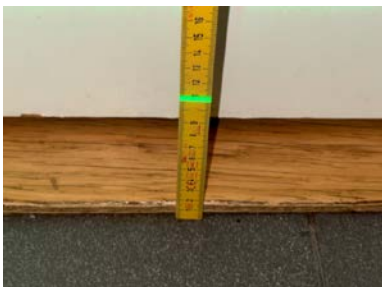
Påvist bomlyd i enkelte fliser, noe som indikerer manglende vedheft mellom flis og underlag. Stedvis noe slitasje på overflater/fuger. Det ble målt ca. 10 mm fall fra overkant gulv ved terskel til overkant gulv foran dusjkabinett (ved sluk). I forskriften er det krav om at lekkasjevann skal ledes til sluk. Tilstrekkelig fall på badegulv skal være min. 25 mm fra overkant slukrist til overkant gulv v/terskel, 1:50 min. 80 cm ut fra sluk, eller fall mot sluk på hele gulvet minimum 1:100 (fallet må være jevnt fordelt i rommet). Dette er ikke tilstrekkelig ivarettatt.

Fallforhold ca. 110 mm overkant gulv ved terskel

For å få tilstandsgrad 0 eller 1 må ovennevnte utbedres. Normalt ettersyn og vedlikehold må påregnes på sikt.

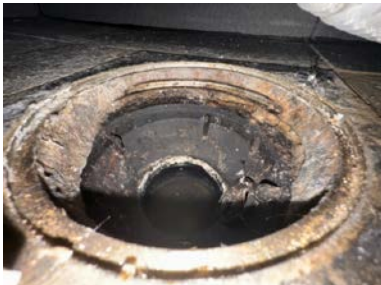
Sluket er fra byggeår (1991). Utførelsen mht. bruk av slukmansjett og membran er uoversiktlig, og det kan derfor ikke ved visuell kontroll verifiseres at løsningen er fullgod og sikker mot lekkasjer. Det foreligger ingen spesifikk dokumentasjon som beskriver utførelse membran. Det gjøres spesielt oppmerksom på at badet har begrenset levetid, normalt er dette 20 til 25 år avhengig av kvalitet og bruk. Normal tid før utskifting av gulv i våtrom med keramiske fliser direkte på membran er 10 - 30 år.

Plastsluk fra byggeår

En må forvente generell oppgradering av våtrommets tettesjikt/membran for at våtrommet skal tåle en normal bruk etter dagens krav (tett våtsone).
