Karlsvognen 6E, 2315 HAMAR

**HAMAR VEST**

## Nøkkelinformasjon

| <b>Salgsobjekt:</b> | Andelsleilighet |

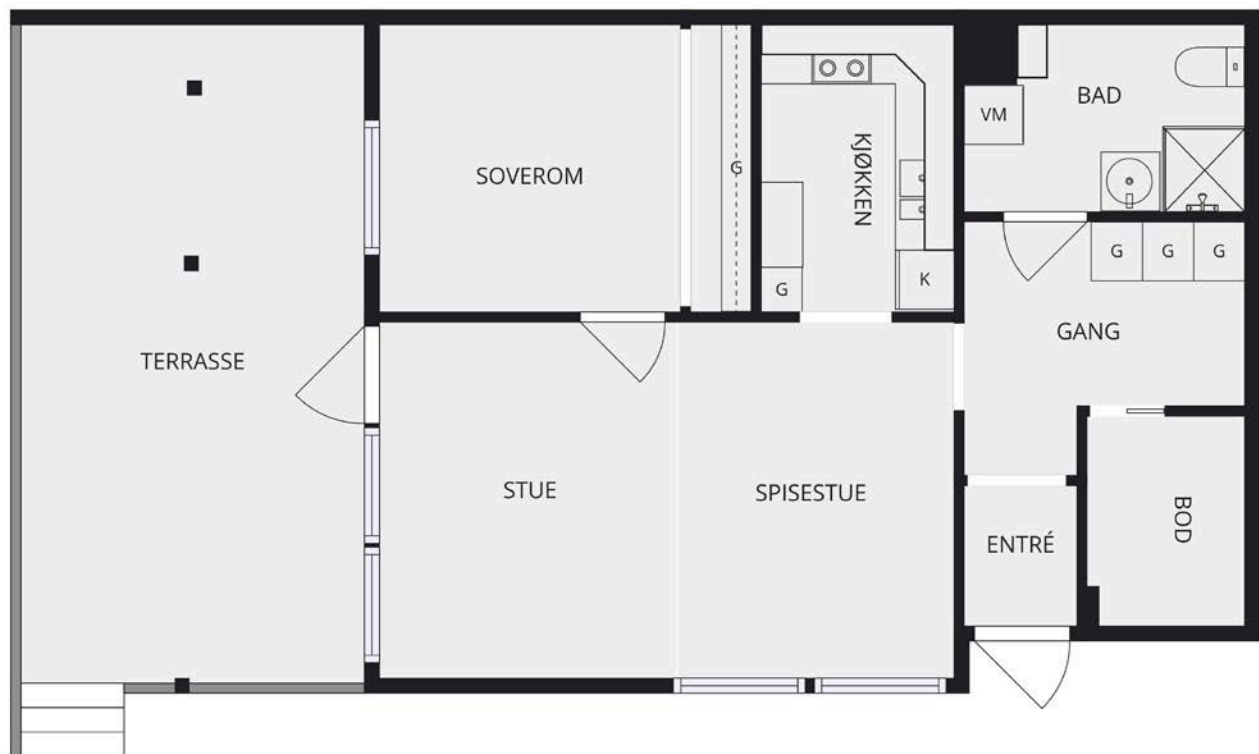
Plantegningen er en ikke målbar illustrasjon og avvik kan forekomme.

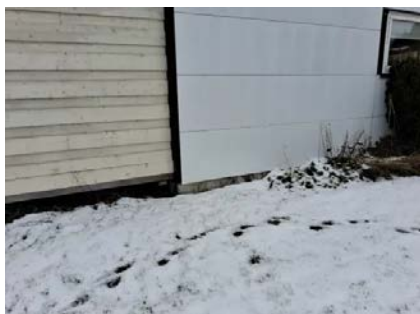
### 6.2 Grunnmur og fundament

Fundamenteringen er ikke tilgjengelig for inspeksjon.

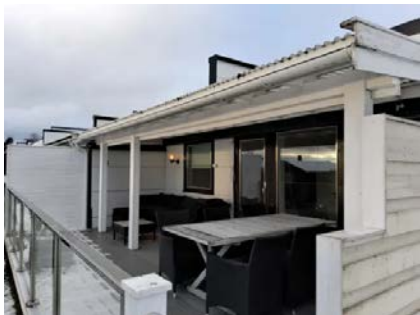
### 6.3 Balkong, terrasse, platting

Oversiktsbilde terrasse.

- Balkong, terrasse og platting: Levegger er stedvis værslitt, og det registreres avflasset maling noe som tyder på oppfukting av treverket eller at treverket ikke har vært tilstrekkelig tørket før behandling.

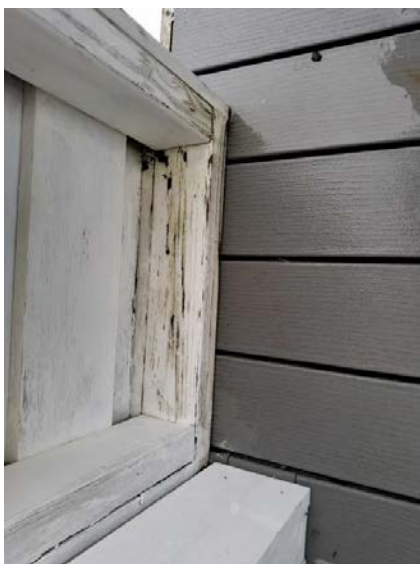
Avflasket maling på levegg.

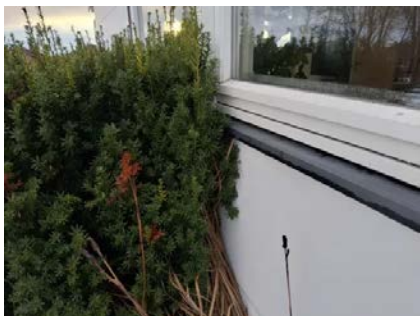
Busk vokser tett mot vindu og fasade.

Karm og entréfør er værslitt og det registreres råteskader i boddør. Med tanke på oppnådd alder er punktering av glass i tiden som kommer påregnelig. Beplantning som vokser tett inntil fasade og vinduer medfører økt risiko for fuktopphopning, skader på overflater og redusert lufting, noe som over tid kan føre til råte, begroing, slitasje på materialer og vedlikehold av konstruksjonene.

Utskifting av boddør og entrédør på grunn av skade/slitasje må påregnes. Beplantning bør beskæres/fjernes.

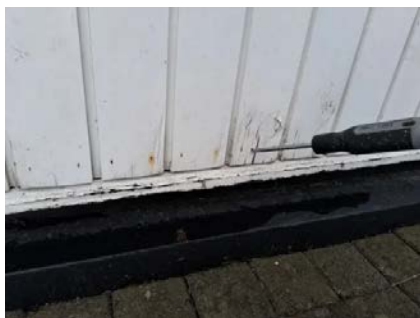
Det registreres råteskader i boddør.

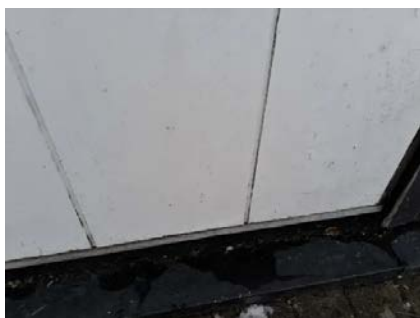
Entrédør er slitt og viser tegn til utvendig oppfukting.

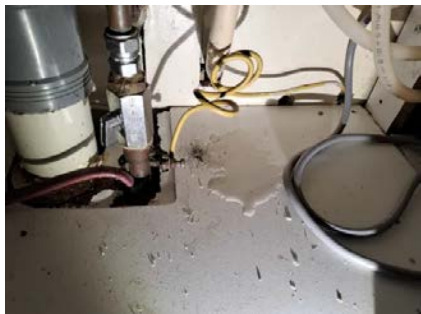
Det registreres en mindre vannsamling i kjøkkeninnredning.

Det registreres svelleskader i opprinnelig bunnplate på kjøkken og gulvoverflater er slitt, det registreres i tillegg en mindre vannsamling i kjøkkeninnredning med ukjent årsak.

Basert på vannsamling i kjøkkeninnredning så anbefales det at det gjennomføres en kontroll /utbedring av rørlegger. Det ble ikke registrert behov for øvrige tiltak, men med tanke på alder kan skader plutselig oppstå på avløpsrør av eldre årgang. Ved eventuelle oppgraderinger av våtrom/kjøkken vil det være hensiktsmessig å skifte avløpsrør.

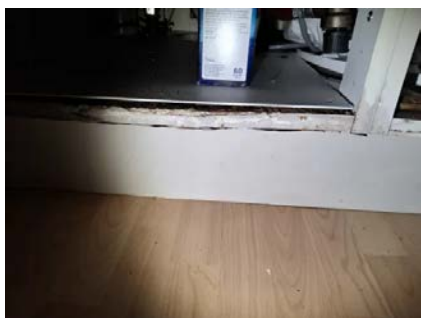
Det registreres svelleskade i bunnplate på kjøkkeninnredning.

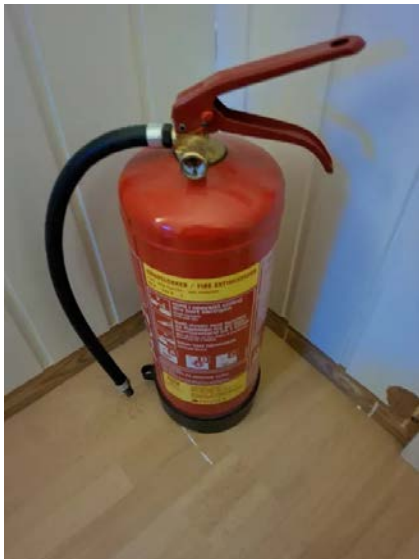
Det er over ti år siden brannslukningsapparat ble kontrollert.

Det er ikke gjennomført kontroll/service av brannslukningsutstyr de siste ti år. Service/utskiftning av slukkeutstyr bør gjennomføres.

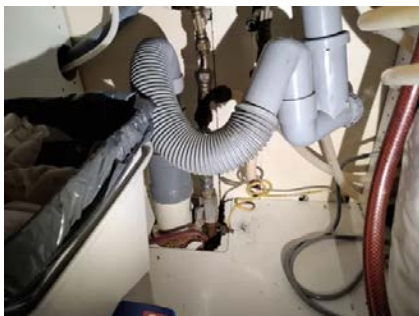
Leiligheten har synlige avløpsrør i plast og støpejern.

Det er flere boenheter i bygget og kontroll om kloakk er luftet over tak er ikke foretatt. Det er ikke påvist noen stakeluke i boenheten. Staking kan i enkelte tilfeller utføres via sluk eller andre installasjoner med avløp. Deler av avløpsanlegget er fra byggeåret, og har nådd en alder som tilsier at skader / lekkasjer kan oppstå. Det er registrert en vannsamling i kjøkkenskap, ved tapping av vann i kjøkkenvask så ble det ikke registrert tegn til lekkasjer, men lekkasje fra avløpsrør kan allikevel ikke utelukkes.

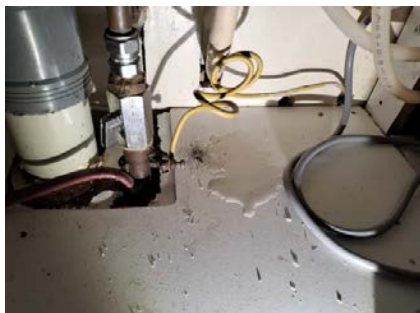
Det registreres en vannsamling i kjøkkenskap, stoppekran virker ikke som tiltenkt.

Deler av vannrørene er fra byggeåret, og har nådd en alder som tilsier at skader / lekkasjer kan oppstå. Det registreres en mindre vannsamling i kjøkkenskap, eksakt årsak er ikke kjent da det ikke registreres noen drypplekasje ved bruk av kjøkkenarmatur, lekkasje fra vannrør kan allikevel ikke utelukkes som årsak. Innvendig stoppekran er funksjonstestet uten at lykkes å stoppe vannet. Det vurderes at stoppekranen ikke fungerer som tiltenkt.

Basert på stoppekran som ikke virker som tiltenkt og registrert vannsamling i kjøkkeninnredning så anbefales det at det gjennomføres en kontroll /utbedring av rørlegger. Det ble ikke registrert behov for øvrige tiltak, men med tanke på alder kan skader plutselig oppstå på vannrør av eldre årgang. Ved eventuelle oppgraderinger av våtrom/kjøkken vil det være hensiktsmessig å skifte vannrør.

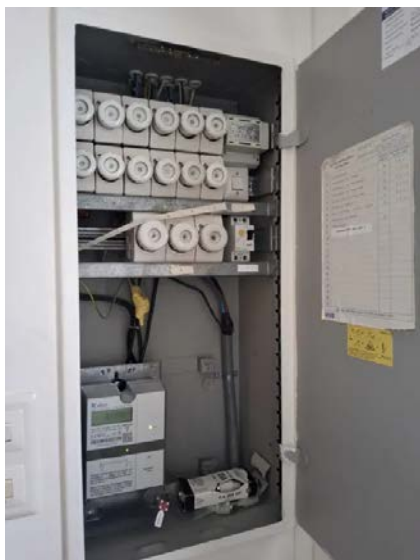
Sikringsskap med skrusikringer er plassert i entré.

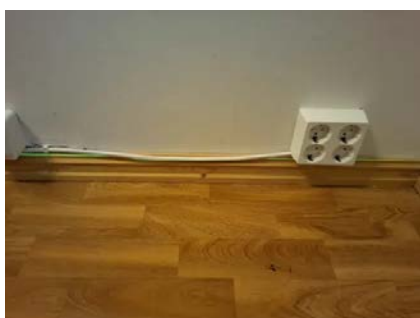
Det registreres løs en løs kabel på soverom.

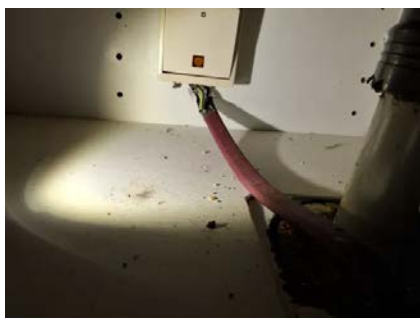
Det mangler noe isolering på kabel til bryter i kjøkkeninnredning.

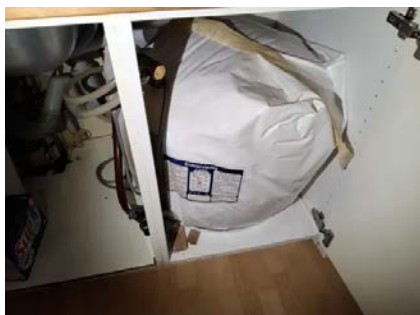
Varmtvannsberederen er plassert i kjøkkeninnredningen.

Varmtvannsbereder er plassert i rom uten sluk/overløp eller annen sikring mot fuktskader. Konsekvens kan være at det oppstår fuktskader hvis lekkasje fra varmtvannsbereder skulle oppstå. Plassering av stikkontakt lite tilgjengelig for kontroll. Berederen er over 20 år og har derfor usikker restlevetid. Varmtvannsberederen er tilkoblet med plastrør, direkte tilkobling med plastrør anses som en mindre gunstig løsning, da plastrør over tid kan bli svekket av varme og dermed medføre økt risiko for lekkasjer.

En utskifting av bereder som følge av oppnådd alder/( over 20 år) er påregnelig. Bereder bør kobles direkte på servicebryter. Etablering av en forskriftsmessig tilkobling med egnede rør anbefales. Fuktsensor tilknyttet vannstoppeventil ved bereder anbefales etablert.

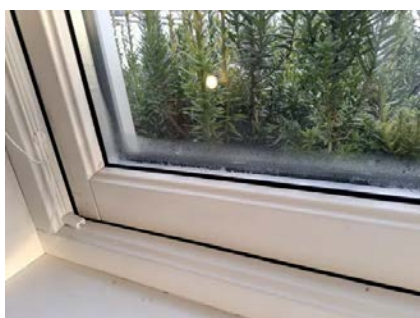
## 6.15 Ventilasjon

Type ventilering

Naturlig ventilasjon

- Ventilasjon: Symptomer etter kondens er registrert på enkelte vinduer, noe som tyder på at ventilasjonen ikke er tilstrekkelig. Utilstrekkelig ventilasjon kan medføre økt fuktbelastning og redusert luftkvalitet.

Ventilering ved åpning av vinduer bør påregnes og videre tiltak bør iverksettes ved behov.

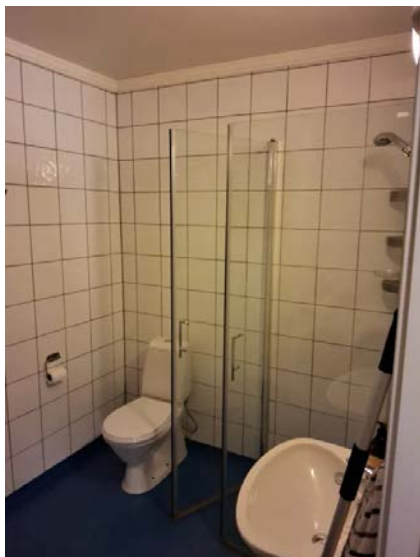
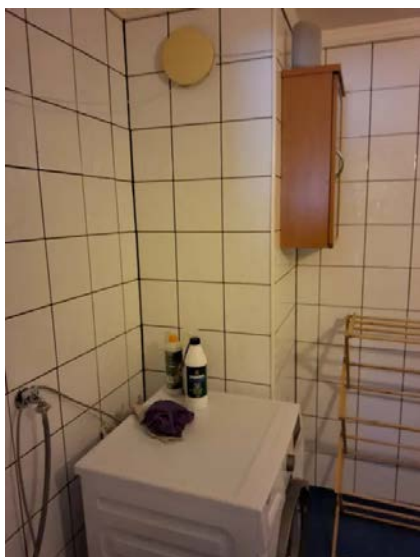
## 6.16 Våtrom

Oversiktsbilde bad.

- Membran, tettesjikt og sluk på bad: Grunnet sluktype så er overgang mellom sluk og membran er uoversiktlig. Det kan derfor ikke verifiseres at utførelsen er korrekt, eller at lekkasjesikkerheten er ivaretatt. Selv om det er gjort oppgraderinger på våtrommet, er sluket ikke skiftet. Erfaringsmessig er dette en løsning som medfører økt fare for lekkasje/utettheter rundt sluket. TG2 er valgt for å belyse risiko, selv om synlige skader ikke er observert. Det er ikke synlig tettesjikt rundt rørføringer i vegg til servant. Med bakgrunn i alder på tettesjiktet / overflater er restlevetiden på rommet usikker.

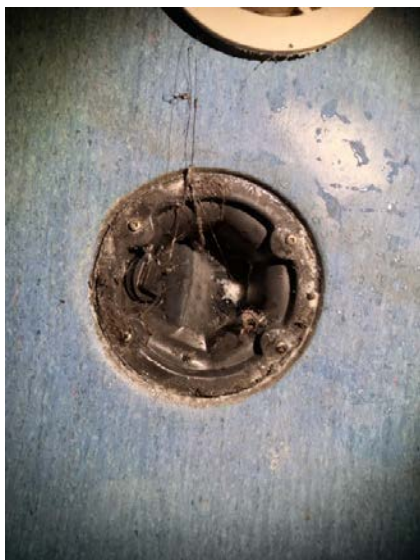
Eldre plastsluk.

Grunnet sluktype så er overgang mellom sluk og membran er uoversiktlig. Det kan derfor ikke verifiseres at utførelsen er korrekt, eller at lekkasjesikkerheten er ivaretatt. Selv om det er gjort oppgraderinger på våtrommet, er sluket ikke skiftet. Erfaringsmessig er dette en løsning som medfører økt fare for lekkasje/utettheter rundt sluket. TG2 er valgt for å belyse risiko, selv om synlige skader ikke er observert. Det er ikke synlig tettesjikt rundt rørføringer i vegg til servant. Med bakgrunn i alder på tettesjiktet / overflater er restlevetiden på rommet usikker.

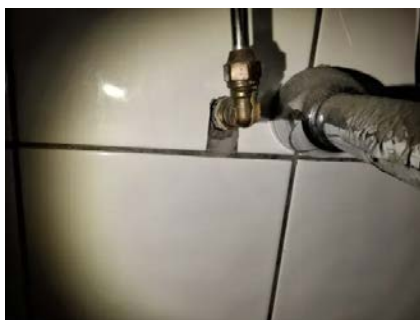
Det registreres utettheter ved rørgjennomføring i vegg til servant.

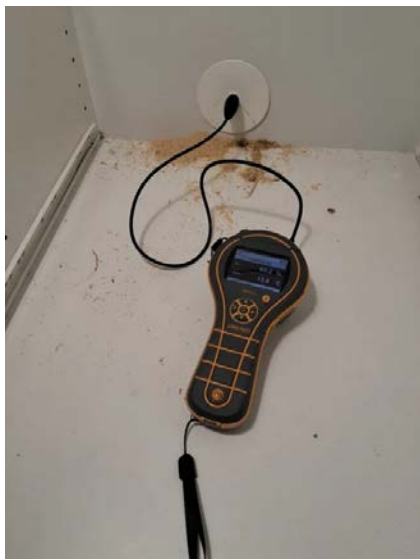
Bilde fra fuktmåling i veggkonstruksjon tilstøtende våtsone.

Det er foretatt hulltaking med 73 mm hullbor fra tilstøtende gang (via fastmontert garderobeskap). Undersøkelsen viser ingen tegn til skader eller fukt i konstruksjonen. Relativ fuktighet ble målt til 60,2 prosent, ved 13,6 celsius.
