Kleberbergvegen 20, 7340 OPPDAL

**Påkostet og pen hytte. Oppdal. Tre  
soverom og to stuer.**

| Tilstandsrapport ..... | 38 |

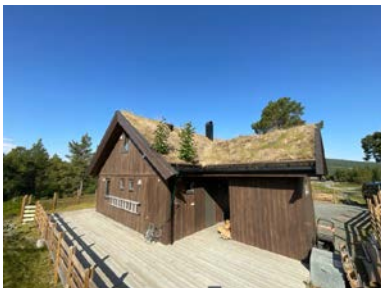
### Nedløp og beslag

Takrenner, nedløp, luftehatt og pipebeslag er med plastisolert stål.

**Vurdering av avvik:**

I mange tilfeller dette en løsning som er utført uten drenerør og kun med drenerende masser. Det er uansett en anbefaling å lede vann bort for å hindre fuktbelastning og undergraving av fundamenter.

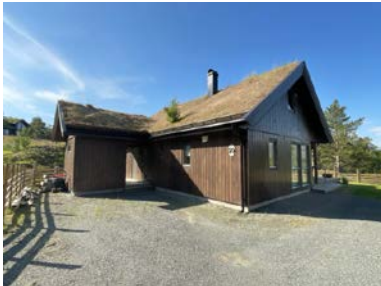
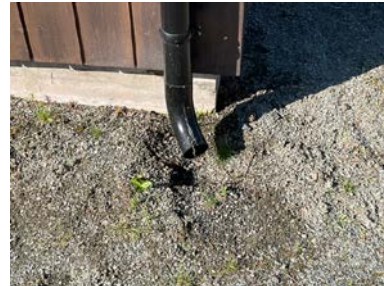
## TG 2 Veggkonstruksjon

Veggene har bindingsverkskonstruksjon fra byggeår. Fasade/kledning har stående falset bordkledning.

### Vurdering av avvik:

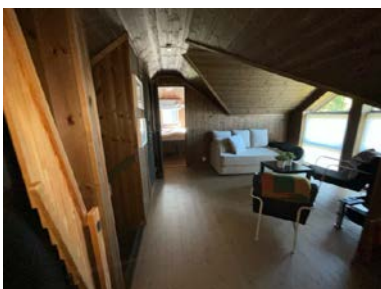
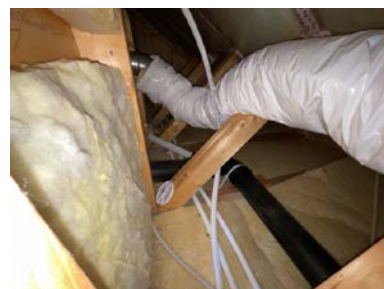
Takkonstruksjonen har A-takstoler i tre med kryp loft etablert ut mot raft. Luftespalte er etablert i raftkasser. Innvendig er skrå åpne himlingsflater på loftsplan.

Det er etablert inspeksjonsluke ut til 1 kryprom, øvrige er gjennkledd og ikke mulig å inspisere. Det anbefales at det etableres luker ut til alle kryprom slik at tilstanden blir kjent.

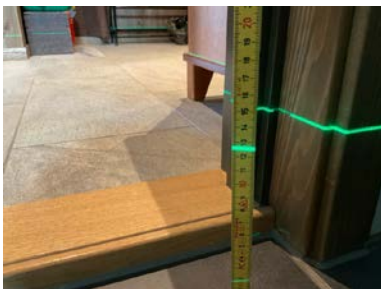
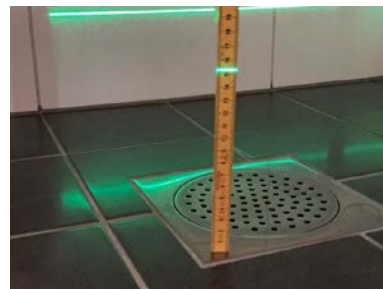
### 1. ETASJE > BAD

Gulvet er flislagt. Rommet har elektriske varmekabler. Fall mot sluk er målt til 28mm fra topp flis ved dør til topp sluk. Gulv i dusj er nedsenket med 10mm. Det er fall på hele badegulvet inn mot dusj-sone. Det legges til grunn at membran er ført opp på dørterskel med minst 15mm.

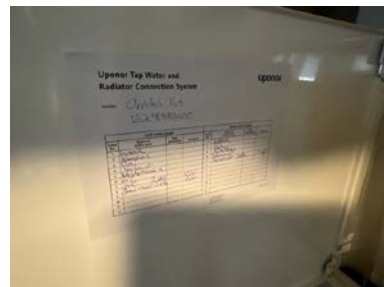
### TG 1 Vannledninger

Innvendige vannledninger er av plast (rør i rør). Det er besiktiget i rørskap.

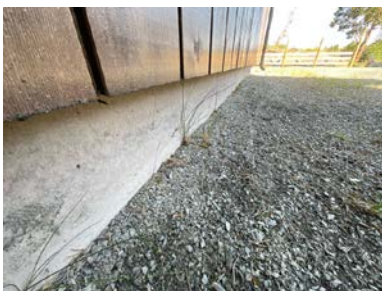
## TG 1 Grunnmur og fundamenter

Bygningen har grunnmur i isolerte elementer.

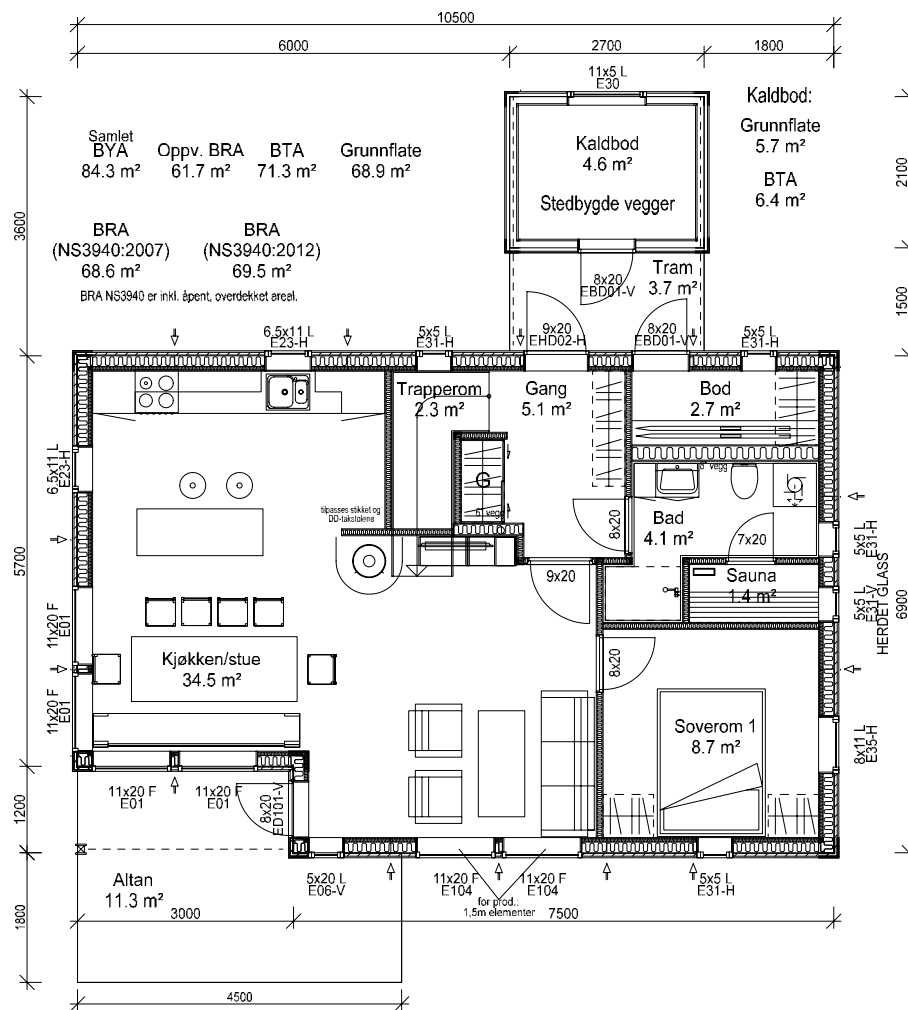
| PLAN 1. ETG | Tegn.nr.: J510-C |

Takvinkel:  
35 grader
