Kleberbergvegen 20, 7340 OPPDAL

**Påkostet og pen hytte. Oppdal. Tre  
soverom og to stuer.**

Befaringsdato: 14.07.2025

Rapportdato: 18.08.2025

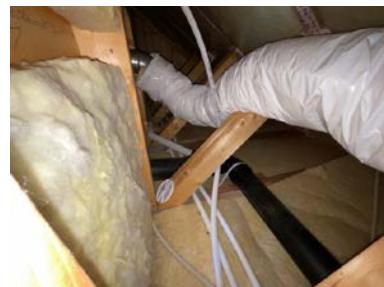
Takkonstruksjonen har A-takstoler i tre med kryp loft etablert ut mot raft. Luftespalte er etablert i raftkasser. Innvendig er skrå åpne himlingsflater på loftsplan.

Det er etablert inspeksjonsluke ut til 1 kryprom, øvrige er gjennkledd og ikke mulig å inspisere. Det anbefales at det etableres luker ut til alle kryprom slik at tilstanden blir kjent.

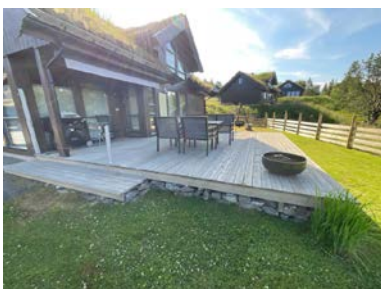
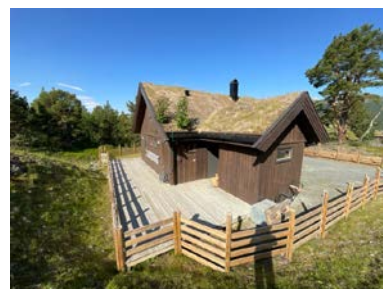
## TG 1 Balkonger, terrasser og rom under balkonger

Det er etablert terrasseplattning som går sammenhengende fra inngangsdør rundt om hytta til fremfor stue. Denne er anlagt rett ned på bakkeplan men underliggende bjelker anlagt på Leca- blokker.

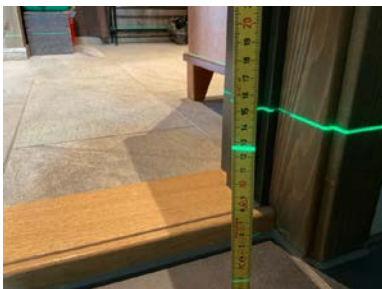
### 1. ETASJE > BAD

Gulvet er flislagt. Rommet har elektriske varmekabler. Fall mot sluk er målt til 28mm fra topp flis ved dør til topp sluk. Gulv i dusj er nedsenket med 10mm. Det er fall på hele badegulvet inn mot dusj-sone. Det legges til grunn at membran er ført opp på dørterskel med minst 15mm.

Det er plastsluk og smøremembran med ukjent utførelse.

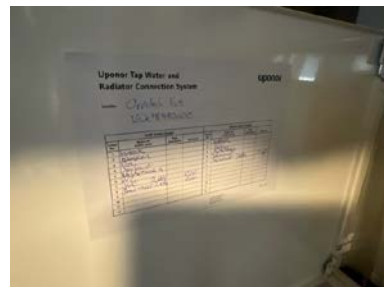
### TG 1 Vannledninger

Innvendige vannledninger er av plast (rør i rør). Det er besiktiget i rørskap.

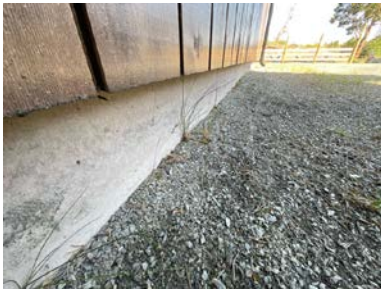
## TG 1 Grunnmur og fundamenter

Bygningen har grunnmur i isolerte elementer.

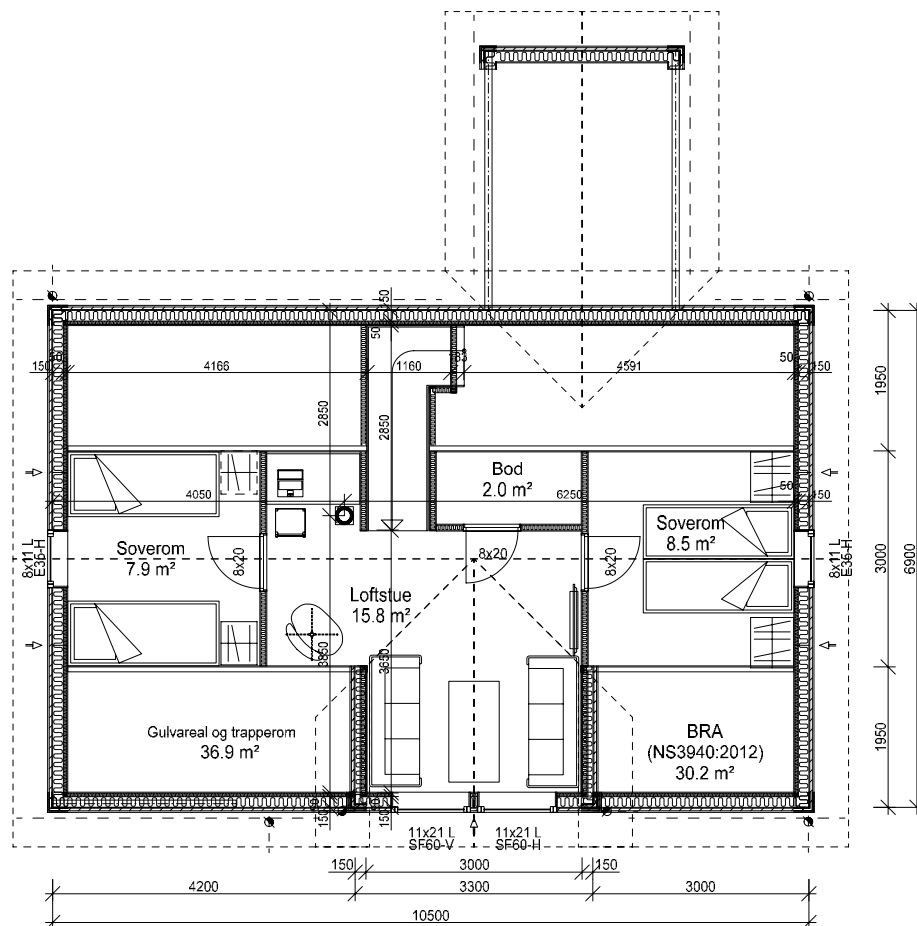
Takvinkel:  
35 grader

01 24.10.2017 ERS Endret altandør og lagt til BRA NS3940
