Bentsebrugata 21, 0469 OSLO

**Betydelig påkostet, stor & lys 2-R
endeleilighet med solrik balkong.**

Befaringsdato: 12.09.2024

Rapportdato: 13.09.2024

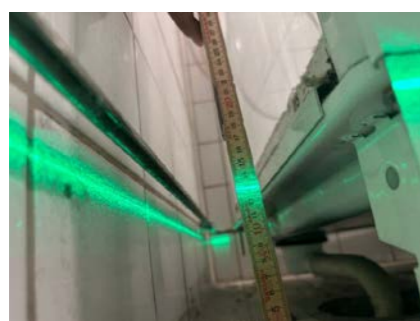
Nivilering av gulv på bad

- Målt høydeforskjell på over 30 mm gjennom hele rommet.
- Tilstandsgrad 3 gis med bakgrunn i standardens krav til godkjente måleavvik.

- Det er mulighet for at det kan forekomme vannlekkasje på våtrommet hvor vann ikke vil gå til sluk.
- Det er påvist avvik i fallforhold til sluk i forhold til krav i forskrift på byggetidspunktet.

Fall på gulv tilfredsstillende ikke kravet fra teknisk forskrift på byggetidspunktet.
Fall på gulv vil føre evt. lekkasjevann mot/over terskel.

Høyeste punkt ved sluk på bad

Oppretting av gulv må påberegnes, for å oppfylle krav til fall på våtrom. Samt for å sikre at en evt. vannlekkasje på bad, ikke vil renne ut i tilstøtende rom.

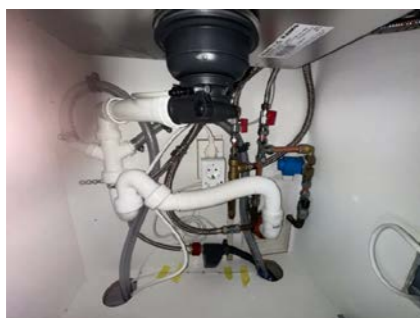
Røropplegg i kjøkkenbenk med Waterguard

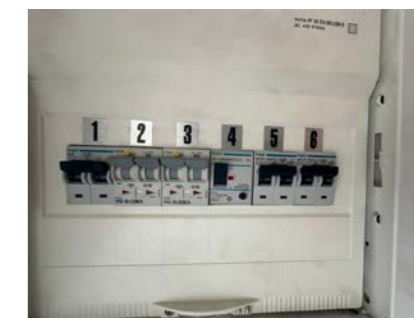
TG2 settes i følge forskrift på anlegg, uten full dokumentasjon og med samsvarserklæring på hele anlegget.

Sikringsskap med automatsikringer.

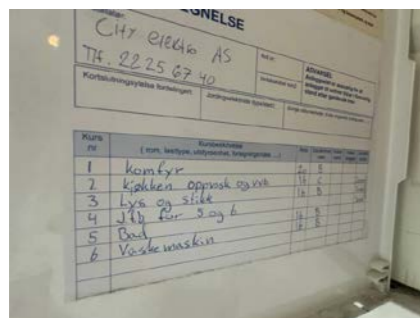
Kursoversikt i sikringskap
