**Salgsobjekt:** Andelsleilighet  
**Eierform:** Andel  
**Byggeår:** 1975  
**BRA-i/BRA Total** 54/69 kvm  
**Tomtstr.:** 5161.3 m<sup>2</sup>  
**Soverom:** 1  
**Antall rom:** 2  
**Gnr./bnr.** Gnr. 71, bnr. 53  
**Andelsnr.:** 127  
**Oppdragsnr.:** 1205250149

# Velholdt 2-roms andelsleilighet i 3.etasje. Innglasset balkong på 14 kvm.

# Tilstandsrapport

## BOLIGBYGG MED FLERE BOENHETER

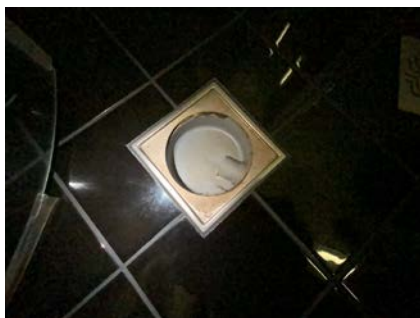
- Det er påvist avvik i fallforhold til sluk i forhold til krav i forskrift på byggetidspunktet.
- Det er påvist sprekker i fliser.

Kontroll av hjelpesluk.

- Overvåk tilstanden jevnlig. For å få tilstandsgrad 0 eller 1 må slukløsningen skiftes ut og sannsynligvis må også membransjiktet skiftes/utbedres. Det er imidlertid vanskelig å si noe om tidspunktet for når dette er nødvendig.
- Overvåk tilstanden jevnlig. For å få tilstandsgrad 0 eller 1 må tettesjiktet skiftes ut, men tidspunktet for når dette er nødvendig er vanskelig å si noe om.
- Installering av tett dusjkabinett anbefales.

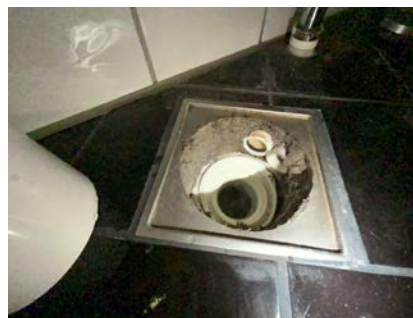
Kontroll av sluk.

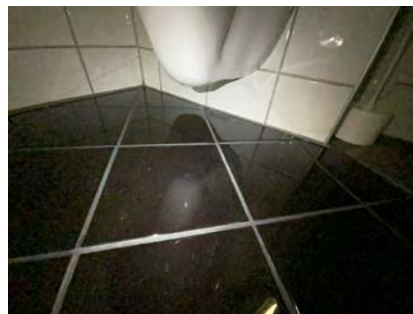
- Det er ikke påvist tilfredsstillende løsning for å synliggjøre lekkasje fra innebygget systerne.

Lekkasjespalte på innebygget systerne bør opparbeides.

- Det må gjøres tiltak for å lukke avviket.

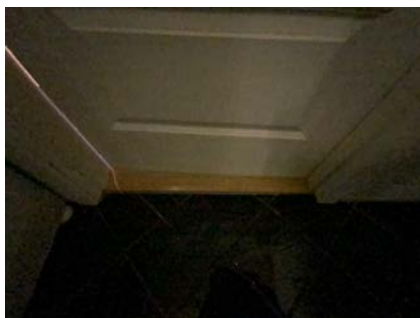
Luftespalte på dørblad bør opparbeides.

- Det bør etableres tilfredsstillende tilluft til våtrom f.eks. luftespalte ved dør e.l.

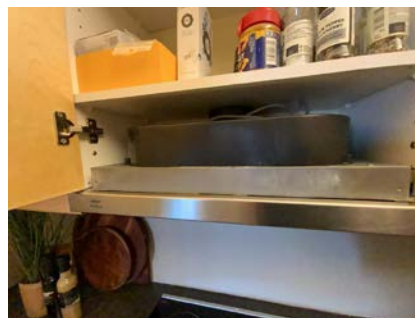
Kanal bør føres ut av skap.

Kanal bør føres ut av skap.

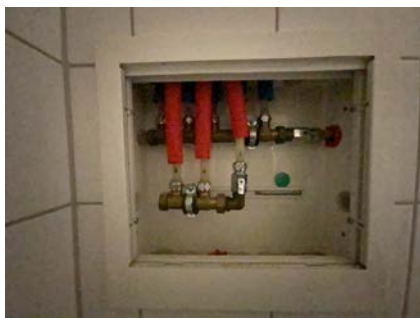
Vannrør fra ukjent årstall av materialtype pex og kobber. Fordelerskap på badet. Waterguard i benkeskap på kjøkken bør opparbeides for god sikring av lekkasjevann. Alder er normalt i seg selv en vurderingskriterie hva angår slitasjegrad. Videre bemerkes at bunnledninger av den årsak følgelig heller ikke er kontrollert.

- Tidspunkt for utskiftning av vannledninger nærmer seg.
- Det er ikke behov for utbedringstiltak siden anlegget fungerer i dag, men ut ifra alder kan skader plutselig oppstå på eldre anlegg.
- I forbindelse med oppgradering av våtrom vil det være naturlig med utskiftning av rør.

Besiktigelse av røropplegg.
