# Tilstandsrapport

Boligbygg med flere boenheter

Statsrådvegen 116 H, 2074 EIDSVOLL VERK

Befaringsdato: 06.10.2025

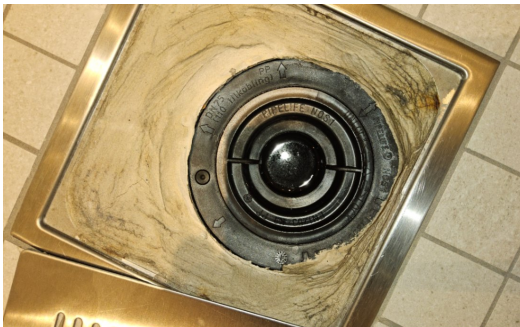
#### TG 1 Sluk, membran og tettesjikt

Det er plastsluk og membran med dokumentert utførelse.

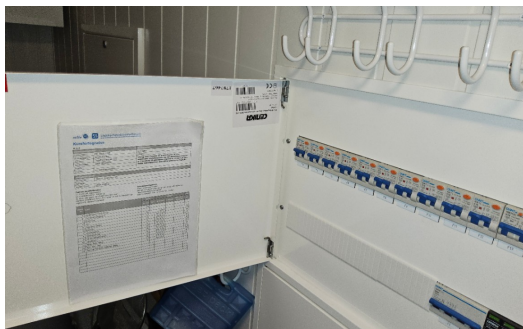
Elektrisk skjult anlegg med automatsikringer.

12. Foreta en helhetsvurdering av det elektriske anlegget, dets alder, allmenne tilstand og fare for liv og helse. Bør det elektriske anlegget ha en utvidet el-kontroll?

**Nei**
