# Tilstandsrapport

Boligbygg med flere boenheter

Gardermovegen 26, 2050 JESSHEIM

Befaringsdato: 01.09.2025

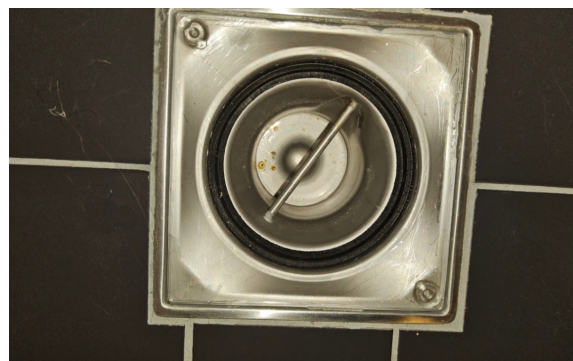
### TG 1 Sluk, membran og tettesjikt

Det er nyere stålsluk og membran med dokumentert utførelse.

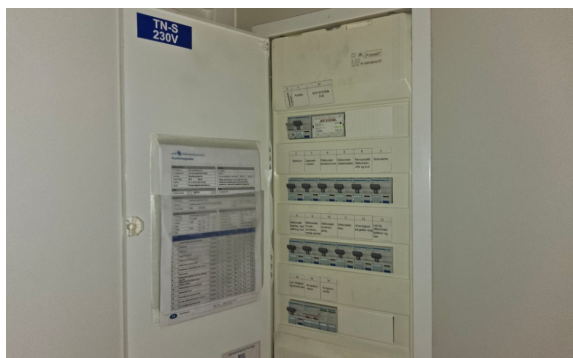
### ! TG 2 Elektrisk anlegg

Elektrisk skjult anlegg med automatsikringer.

**Ja** Selv om anlegget er dokumentert og fungerer som forutsatt, anbefales det på generelt grunnlag å gjennomføre en boligkontroll etter NEK 405-2, da:

Kostnadsestimat: Under 10 000
